Bescherming tegen overstromingen

HERINRICHTING VAN DE BERWIJN
DOORHEEN MOELINGEN

VLAAMSE
MILIEUMAATSCHAPPIJ

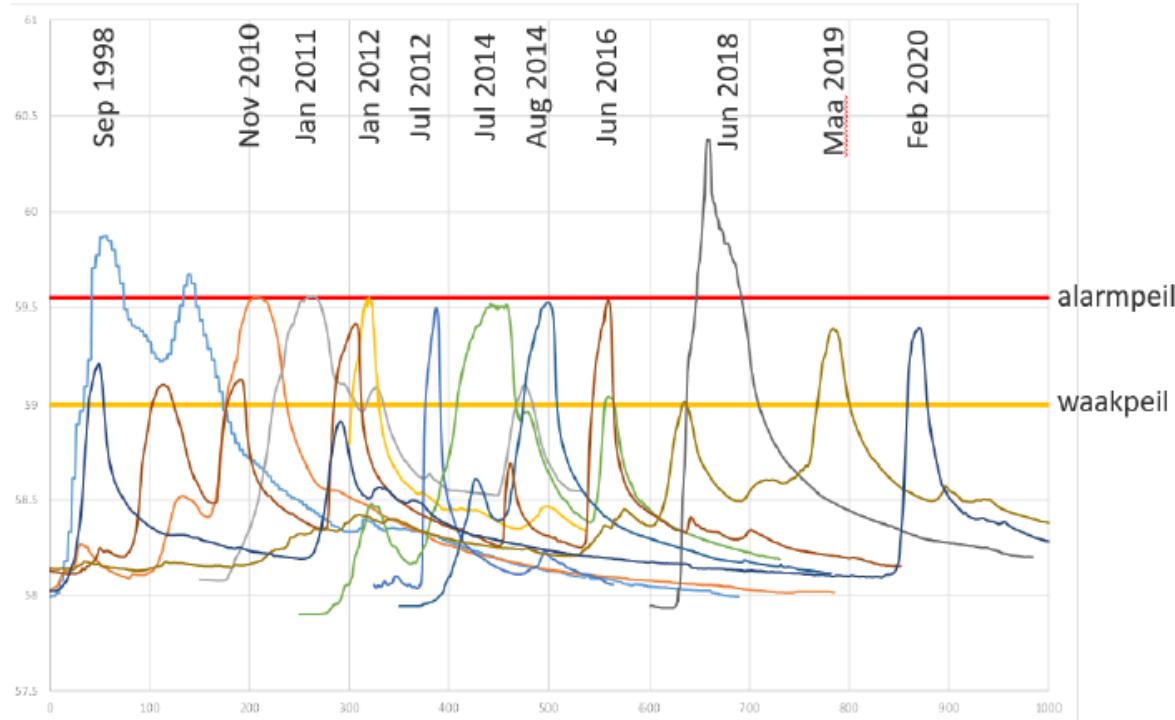
Figuur 1: Waterpeilen Berwijn

Hoofddoelstelling: doorvoer van het water in de dorpskern verbeteren

- ❖ hoogwaterpeilen verlagen
- ❖ overstromingsrisico verminderen

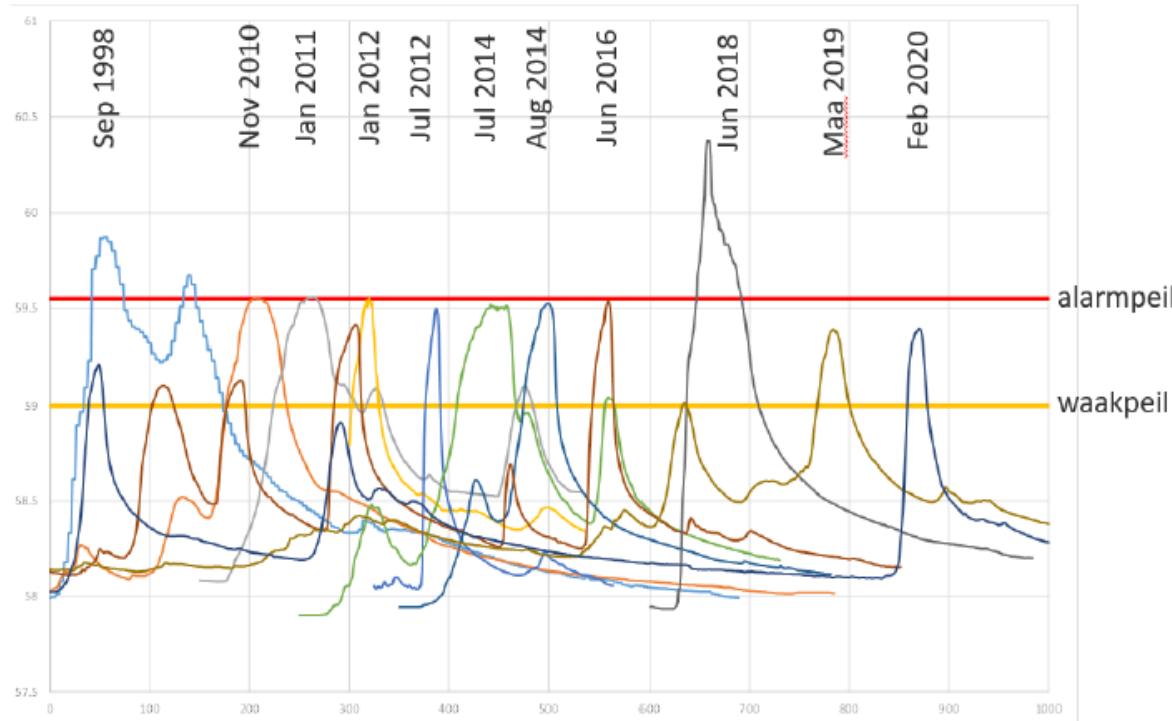
Figuur 1: Waterpeilen Berwijn

Objectif principal : améliorer l'écoulement de l'eau au centre du village

- ❖ abaisser les niveaux des crues
- ❖ réduire le risque d'inondation

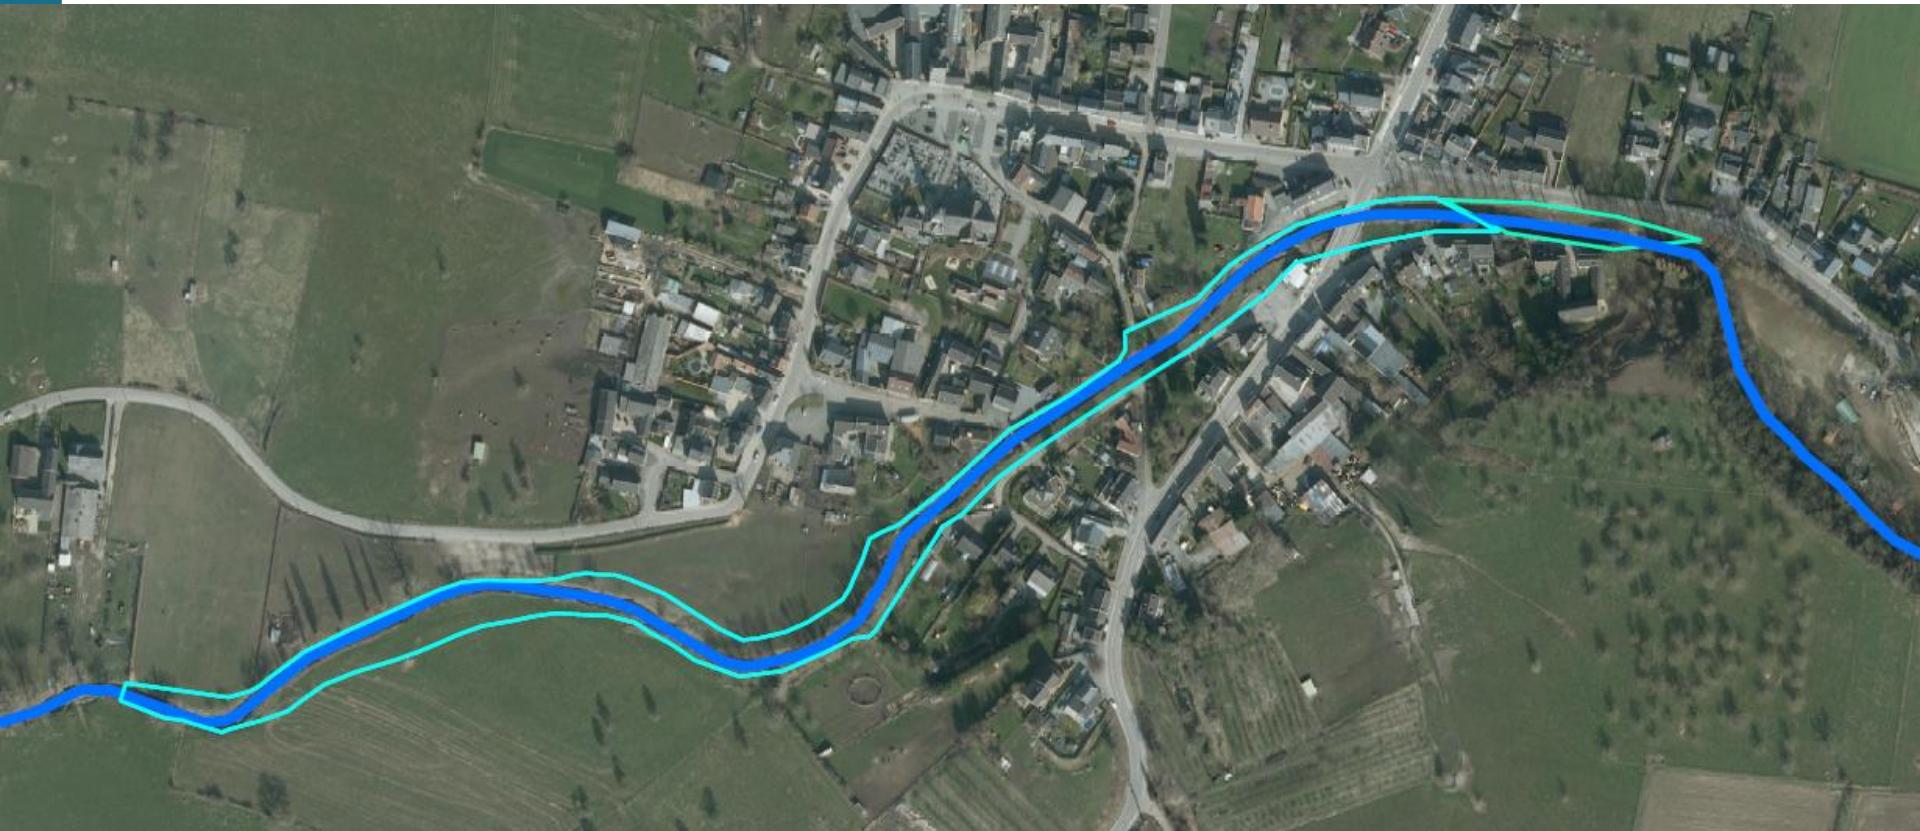
Projectgebied

> vanaf Voerenstraat tot aan omgeving Schansweg

Berwijn, cat. 1

Projectgebied - aanpassingen bedding en oevers

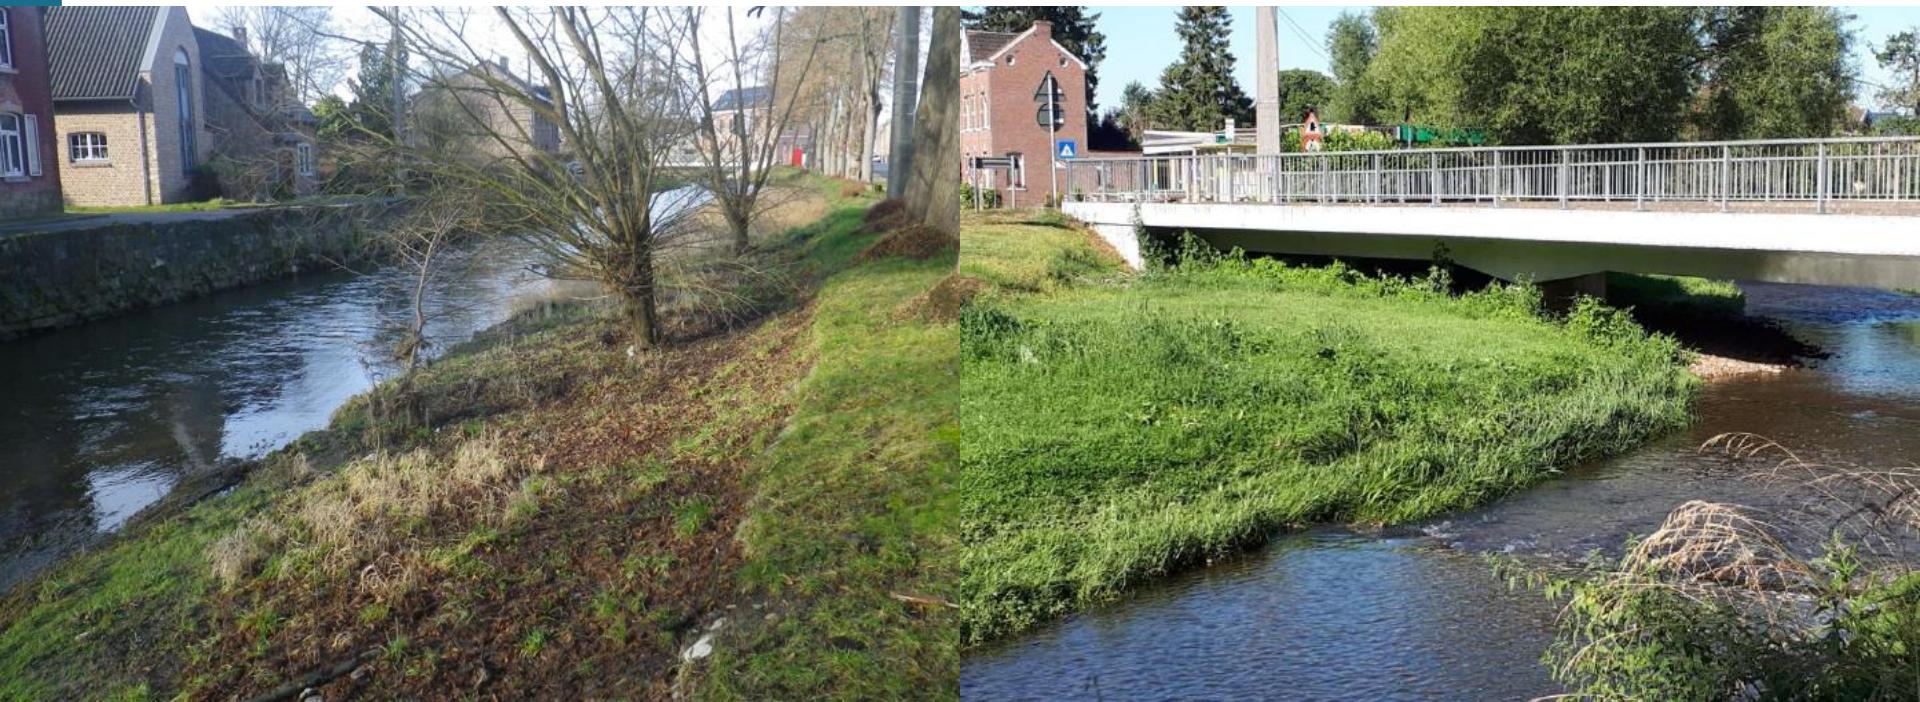
► Verwijderen sedimentbanken

- Rechteroever langs de Voerenstraat
- Linkeroever t.h.v. de brug van de Viséweg

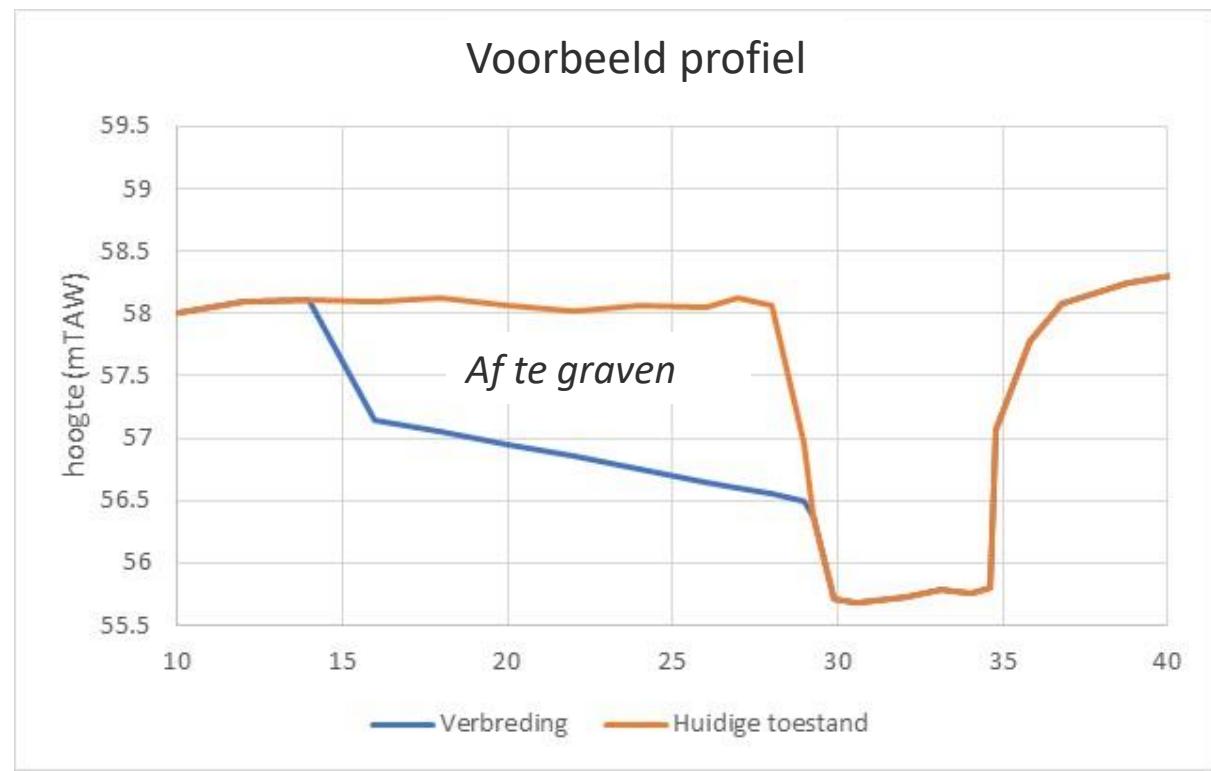
► Verbreding van de Berwijn door uitgraven winterbed:

- Overstroomt niet bij lage debieten, wel bij hoge debieten
- Vanaf Viséweg tot omgeving Schansweg
- Linkeroever en/of rechteroever

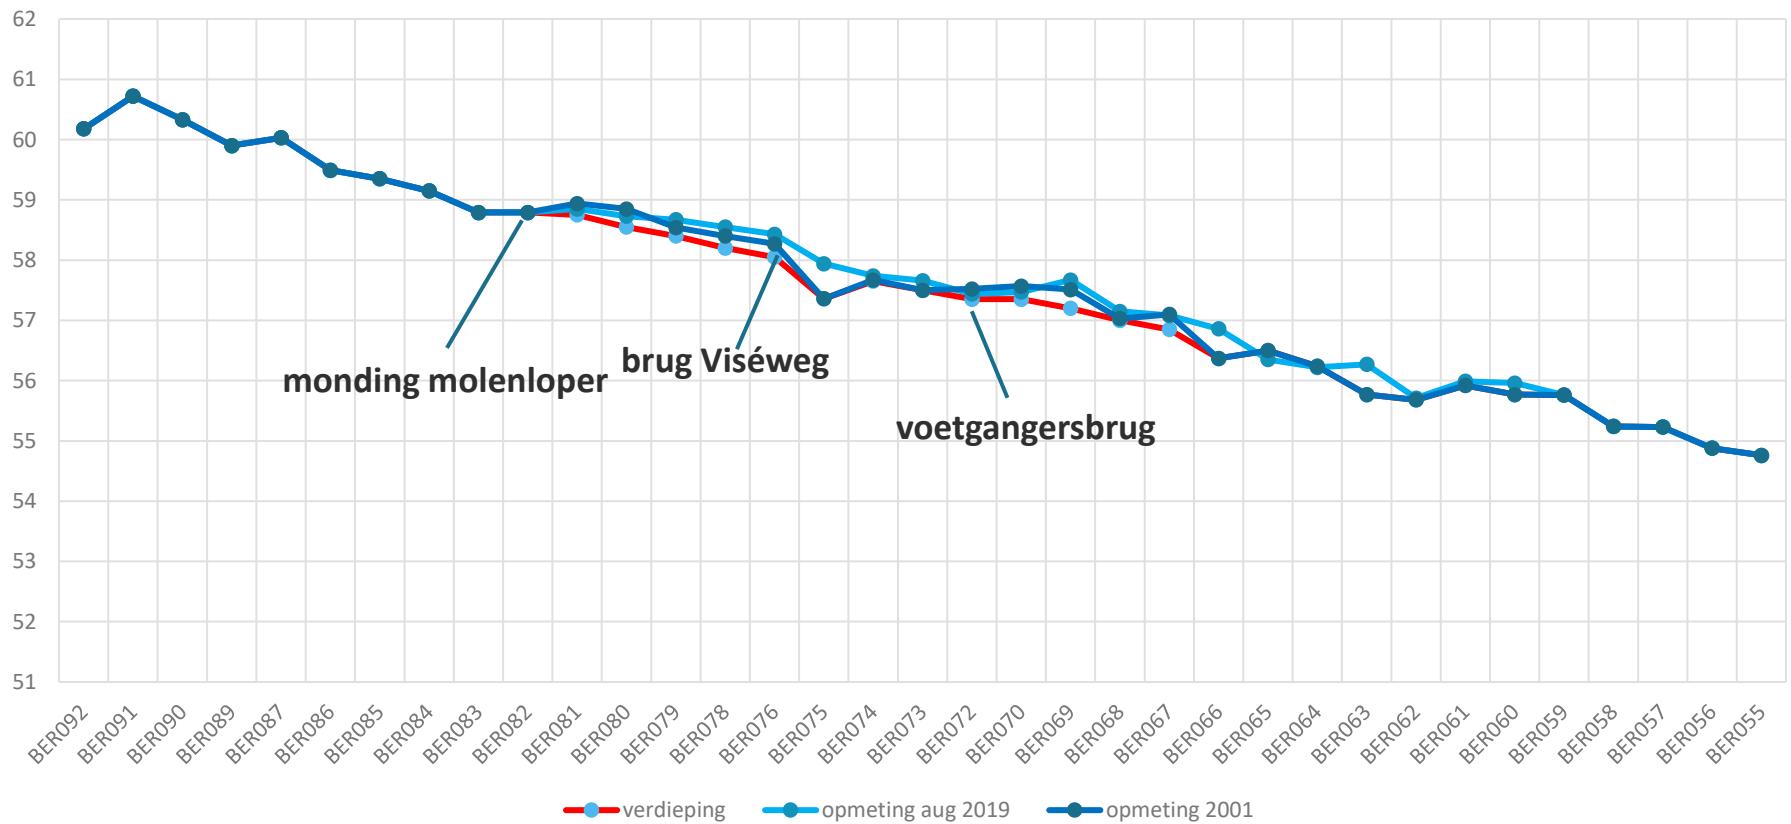
Lengteprofiel

► Verdieping van de bedding

- verwijderen van « bulten » en « drempels »
- tussen monding molenloper Orsmolen en laatste huis

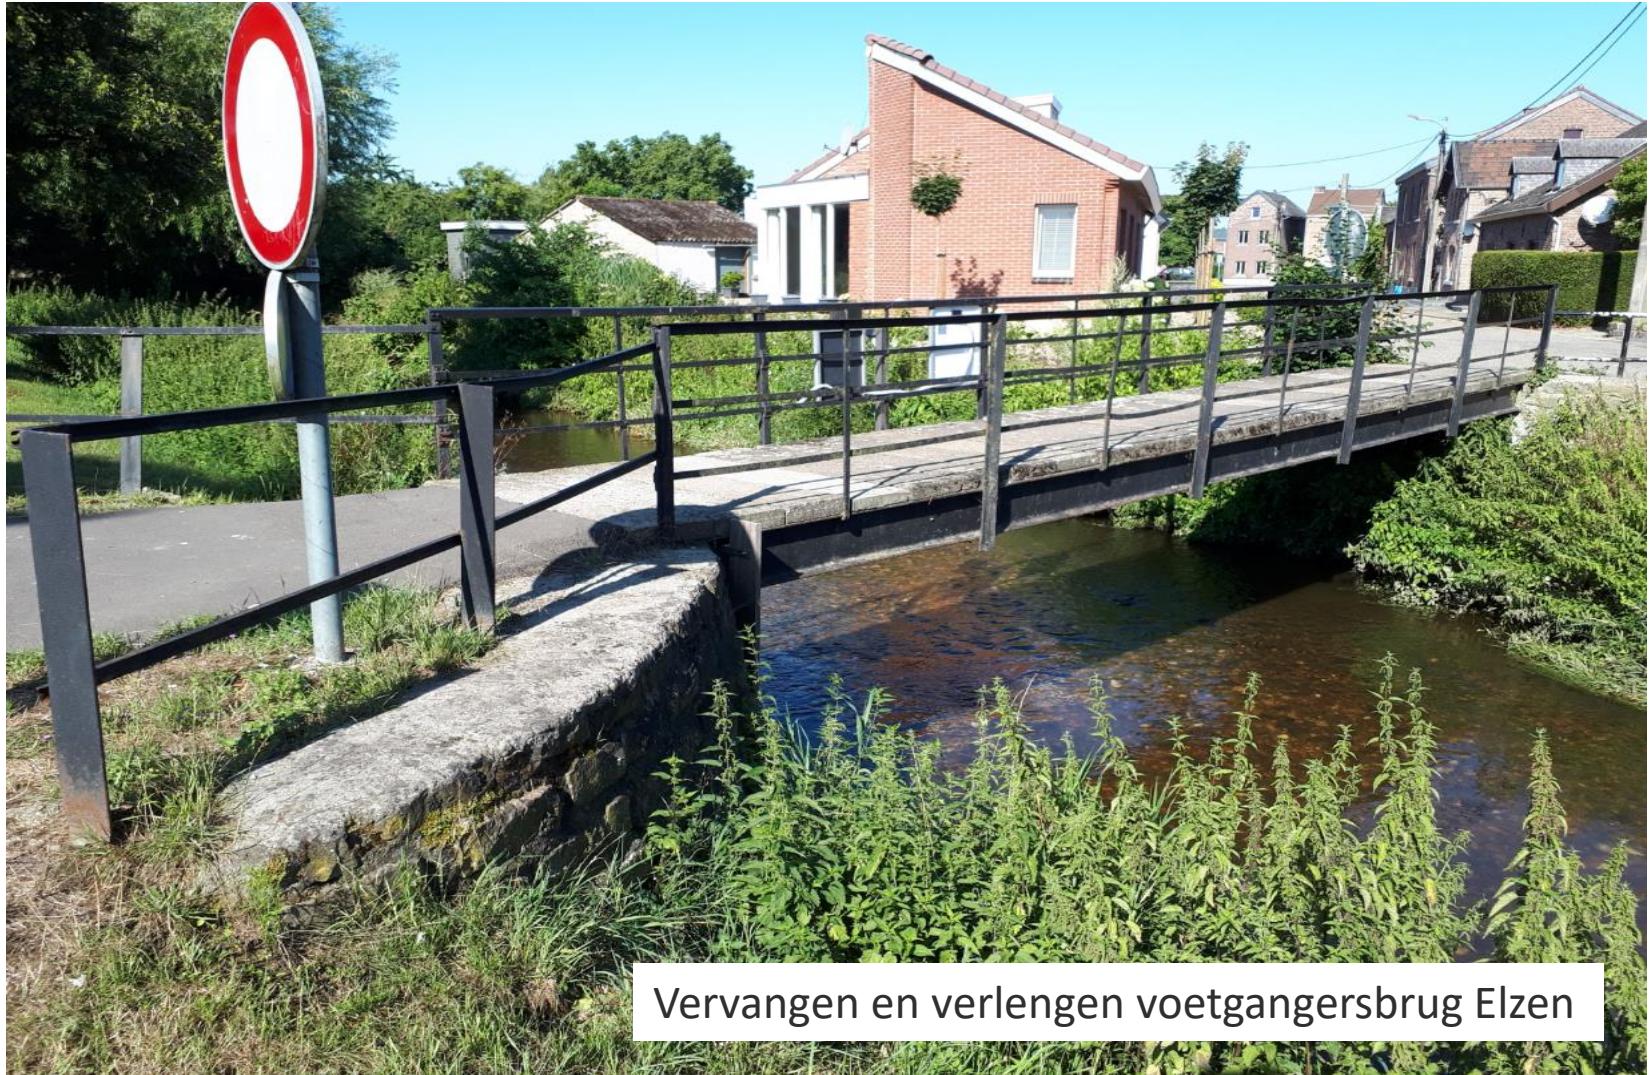
► Verwijderen of vervangen van opstuwende constructies

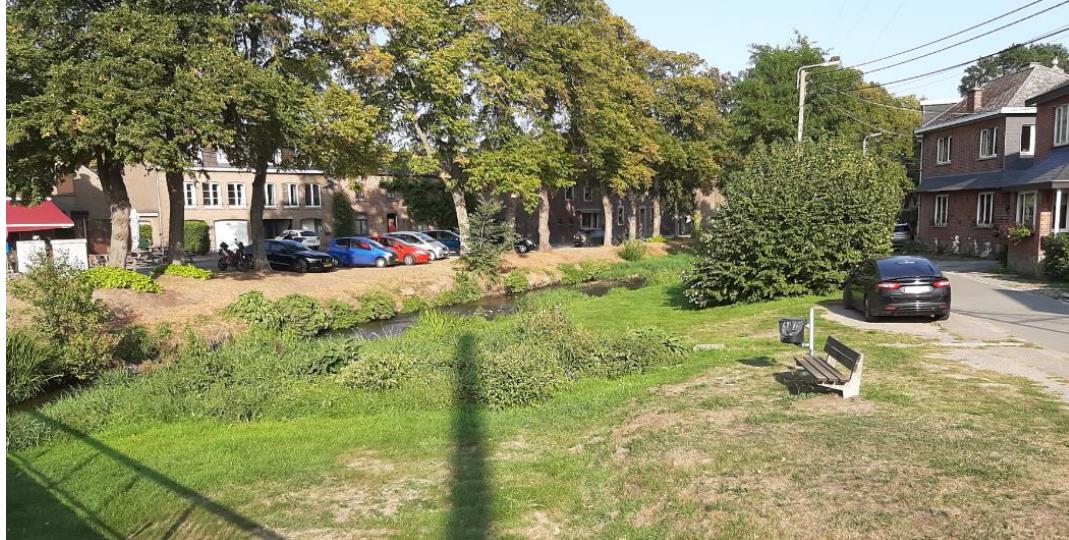
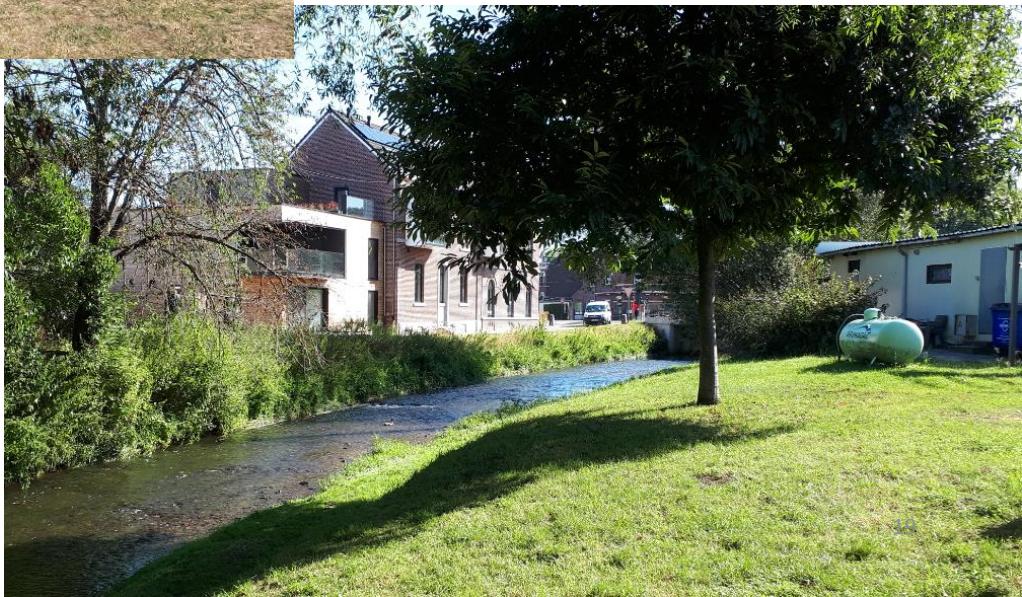
- ▶ Aanleg van een ‘Berwijntheater’, voetpad en beplantingen

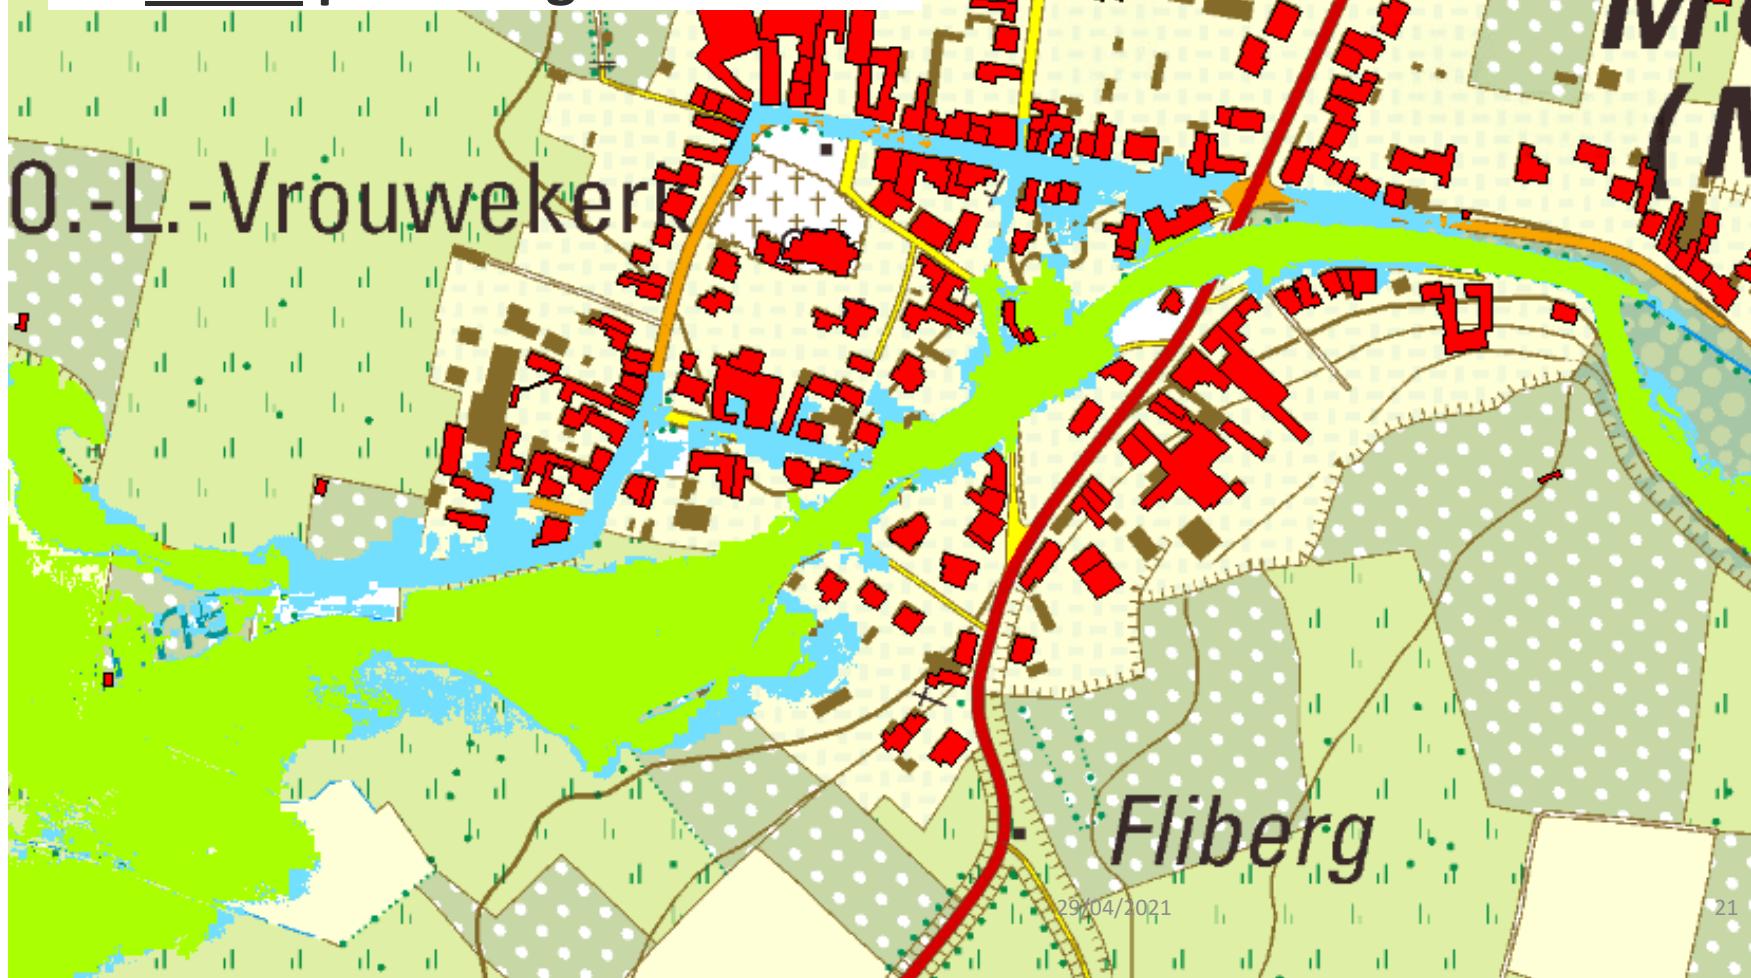
Bij 35 m³/s

blauw: bestaande toestand

groen: verbreding en verdieping

Tot 20 cm peildaling

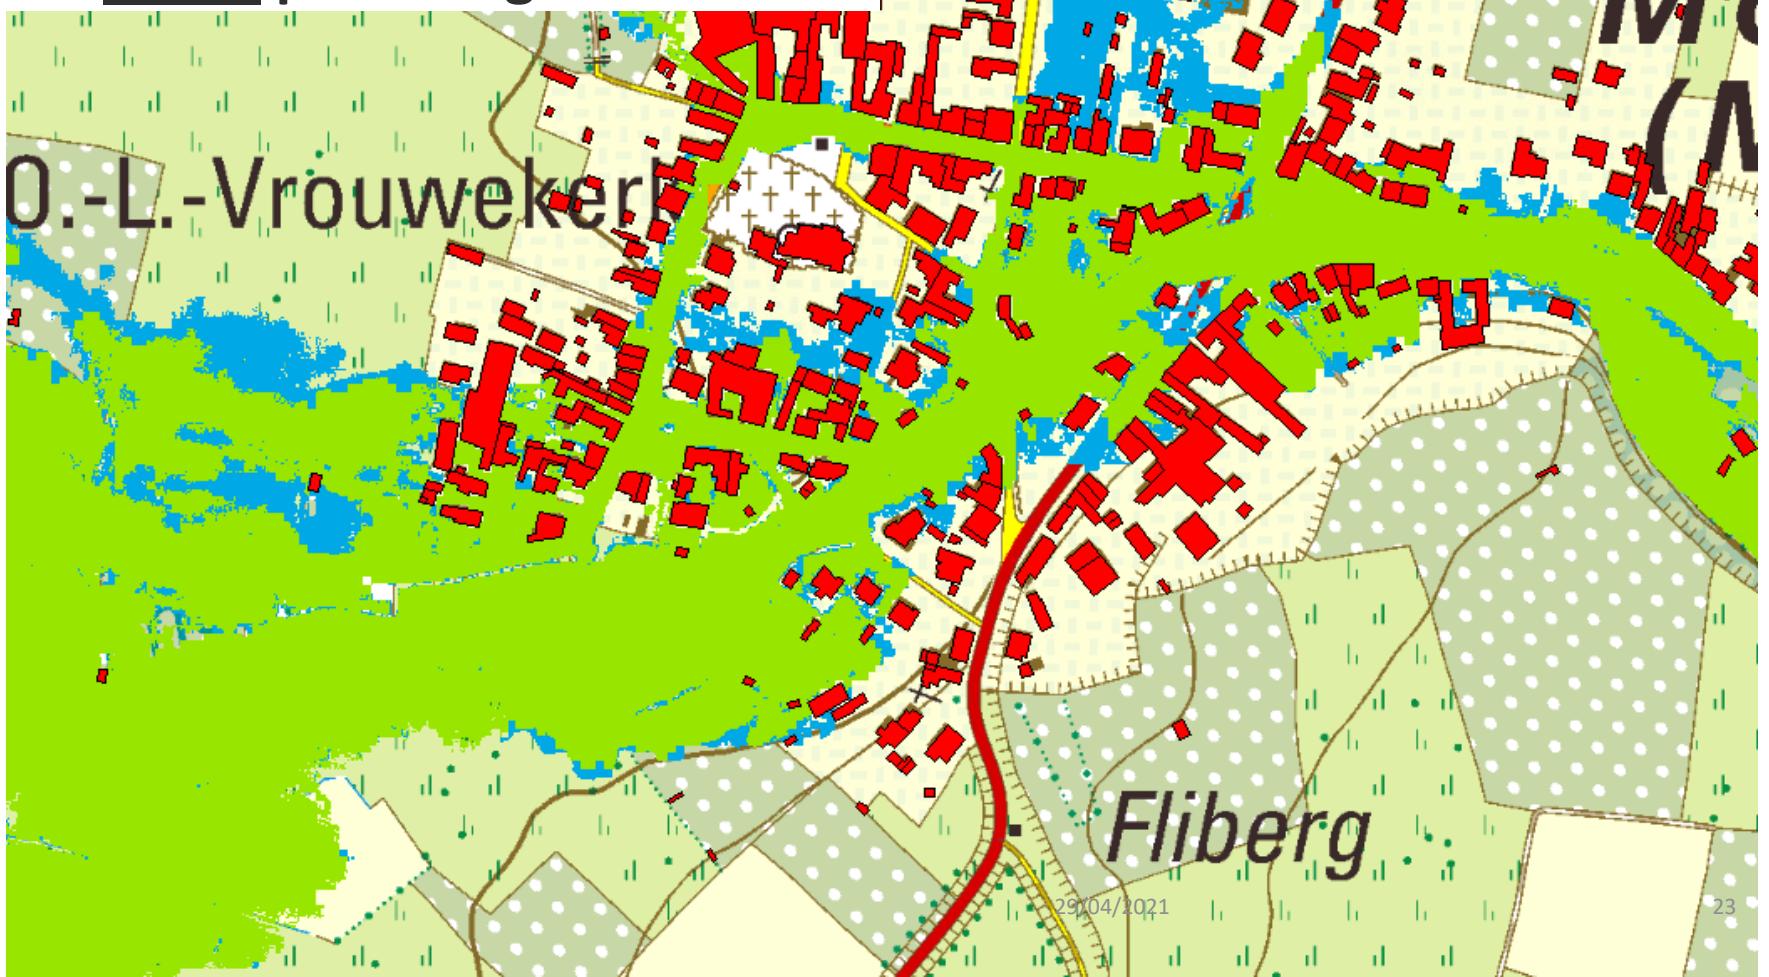
Bij 60 m³/s

blauw: bestaande toestand

groen: verbreding en verdieping

Tot 15 cm peildaling

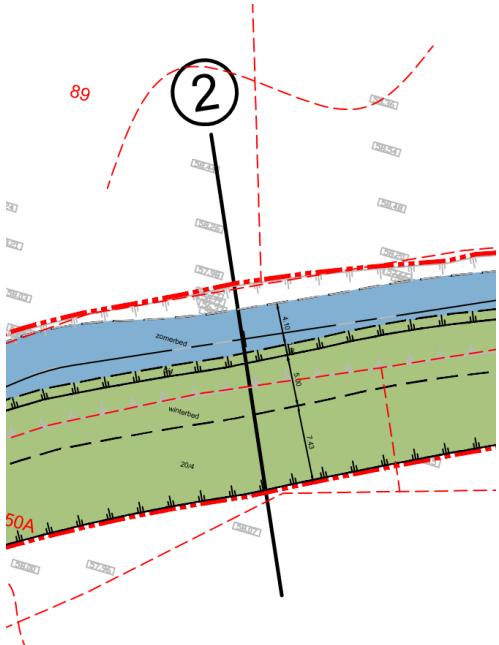
dwarsprofiel 2
T.A.W. 52.00m

Profiel 1 - 4

- In deze zone wordt er geopteerd voor een winterbed van 5 m en een flauwe taludhelling van 20/4 op linkeroever.
 - De taludhelling blijft op deze manier overrijdbaar + er is een zeer flauwe overgang tussen waterloop en land

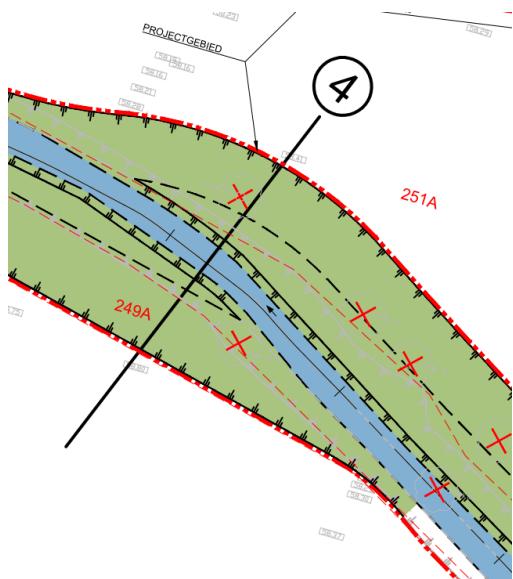
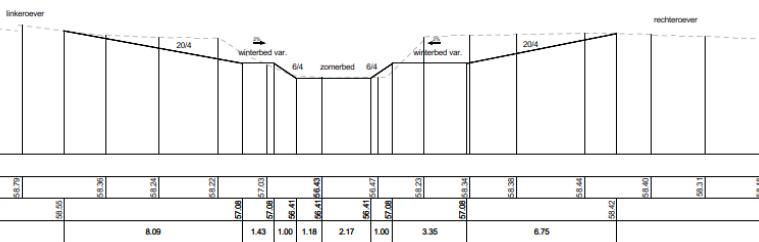
dwarsprofiel 4
T.A.W. 53.00m

Meteen opwaarts en ter hoogte van Profiel 4

- Er wordt geopteerd voor een winterbed van 5m en een flauwe taludhelling van 20/4. In de overgangszones (de zones waar er gewisseld wordt van een winterbed op rechteroever naar een winterbed op linkeroever of omgekeerd) wordt het winterbed variabel → de doorstroomsectie blijft wel maximaal behouden

- De taludhelling blijft op deze manier overrijdbaar + er is een zeer flauwe overgang tussen waterloop en land

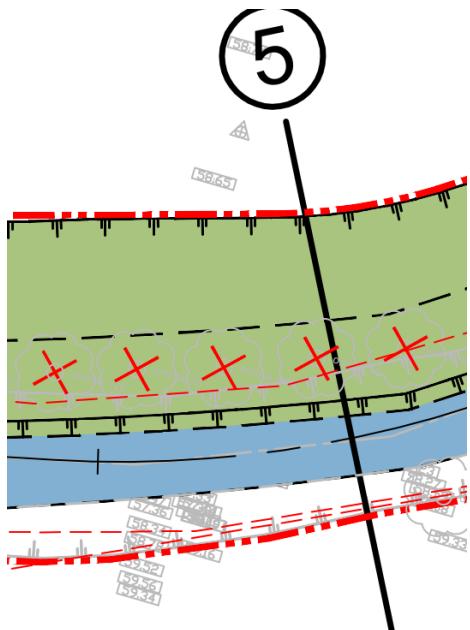
dwarsprofiel 5
T.A.W. 53.00m

Profiel 5

- Er wordt geopteerd voor een winterbed van 5m en een flauwe taludhelling van 20/4.
- De taludhelling blijft op deze manier overrijdbaar + er is een zeer flauwe overgang tussen waterloop en land

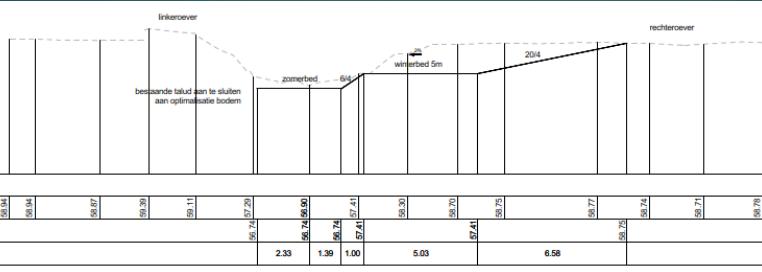
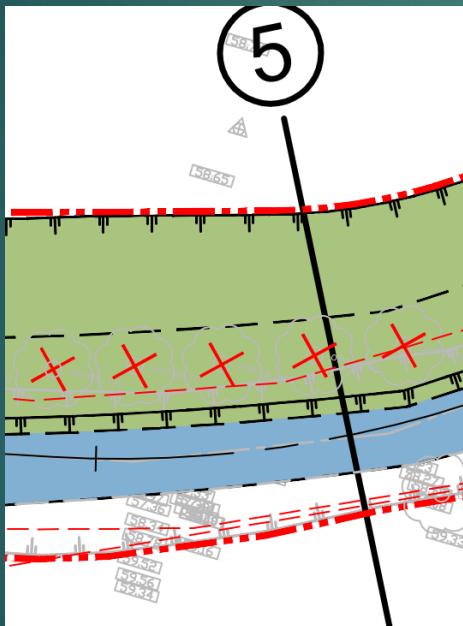
Profil 5

- On a opté pour un lit majeur de 5 m et une faible pente de talus de 20/4.
 - La pente de talus reste de la sorte franchissable + la transition est très faible entre le cours d'eau et la terre

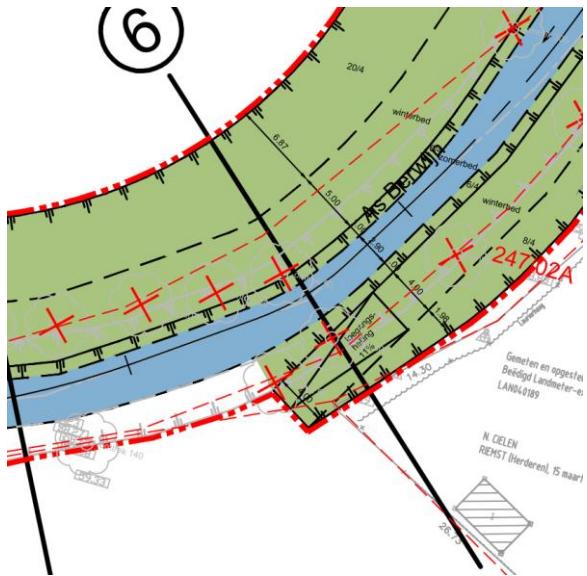
Profiel 6

- Er wordt geopteerd voor een winterbed van 5m en een flauwe taludhelling van 20/4.
 - De taludhelling blijft op deze manier overrijdbaar + er is een zeer flauwe overgang tussen waterloop en land
 - Integratie van toegangshelling naar het winterbed → in functie van bereikbaarheid/onderhoud van de Berwijn + bereikbaarheid/doorgang naar de achterste percelen

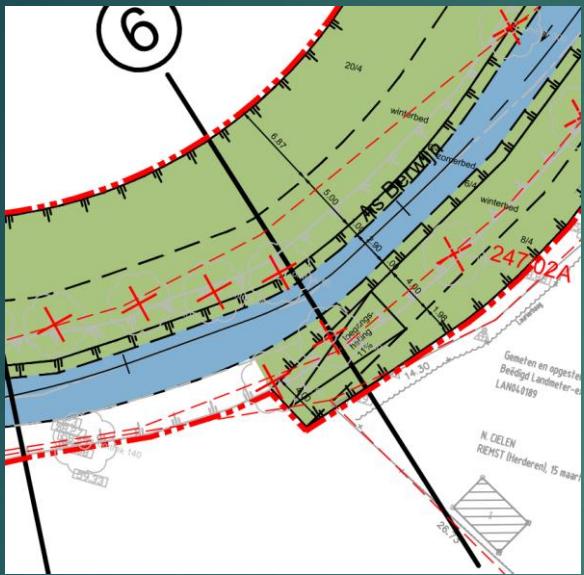
Profil 6

- On a opté pour un lit majeur de 5 m et une faible pente de talus de 20/4.
 - La pente de talus reste de la sorte franchissable + la transition est très faible entre le cours d'eau et la terre
 - Intégration d'une rampe d'accès vers le lit majeur → en fonction de l'accessibilité/entretien de la Berwinne + accessibilité/passage vers les parcelles situées les plus vers l'arrière

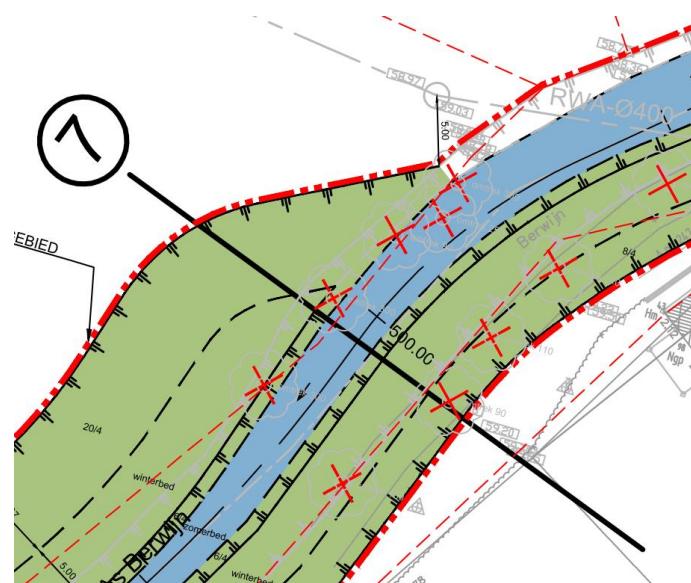
Profiel 7

- Er wordt geopteerd voor een winterbed van 5m en een flauwe taludhelling van 20/4. In de overgangszones (de zones waar er gewisseld wordt van een winterbed op rechteroever naar een winterbed op linkeroever of omgekeerd) wordt het winterbed variabel → de doorstroomsectie blijft wel maximaal behouden
- De taludhelling blijft op deze manier overrijdbaar + er is een zeer flauwe overgang tussen waterloop en land

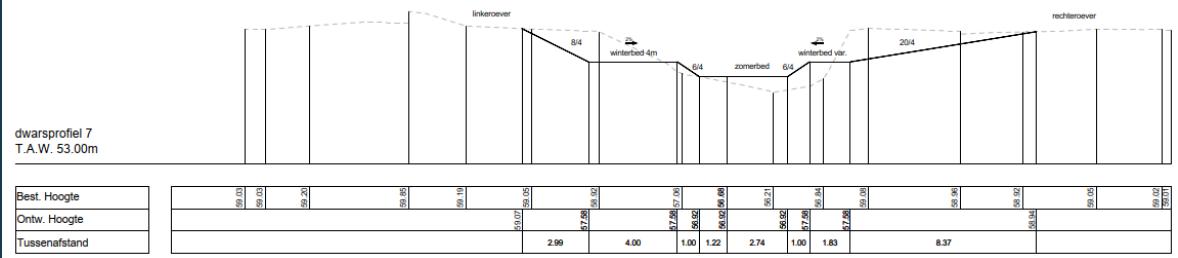
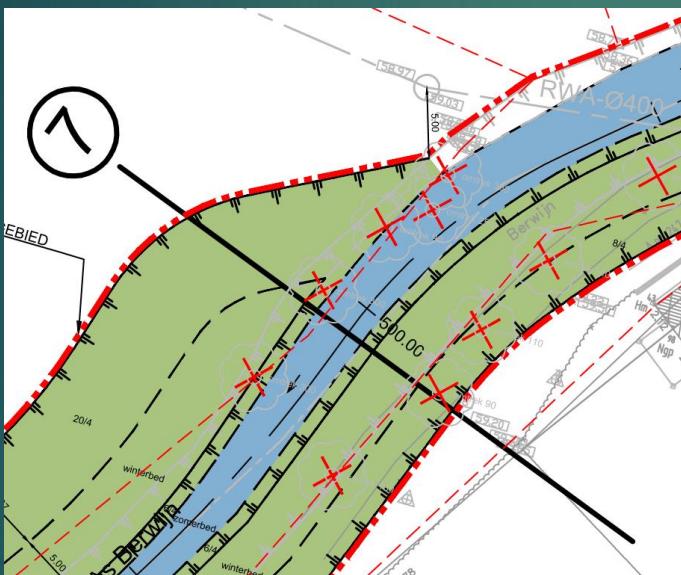
Profil 7

- On a opté pour un lit majeur de 5 m et une faible pente de talus de 20/4. Dans les zones de transition (les zones où l'on passe d'un lit majeur sur la rive droite à un lit majeur sur la rive gauche ou l'inverse), le lit majeur devient variable) → la section d'écoulement est toutefois préservée au maximum
- La pente de talus reste de la sorte franchissable + la transition est très faible entre le cours d'eau et la terre

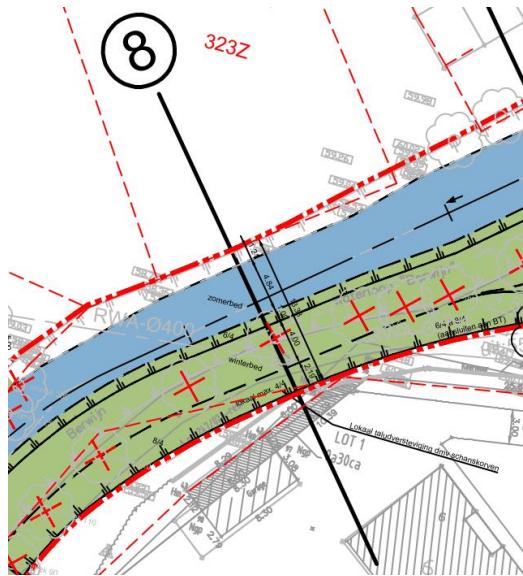
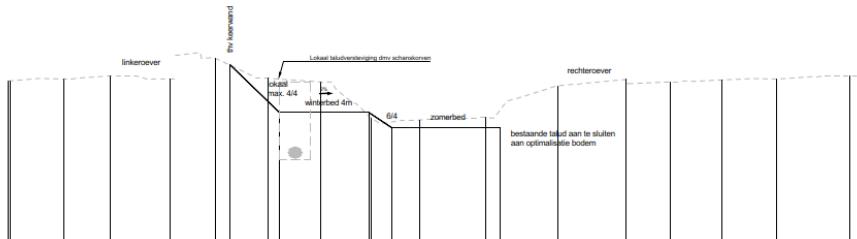
Profiel 8

- Integratie bestaande keerwand → taludhelling wordt lokaal steiler, deze helling zal van een verdediging voorzien worden.
- De aanwezige inspectieput wordt in samenspraak met Aquafin aangepast. De toegangsschouw (bovenbouw van de put) wordt verwijderd, de put zelf blijf behouden

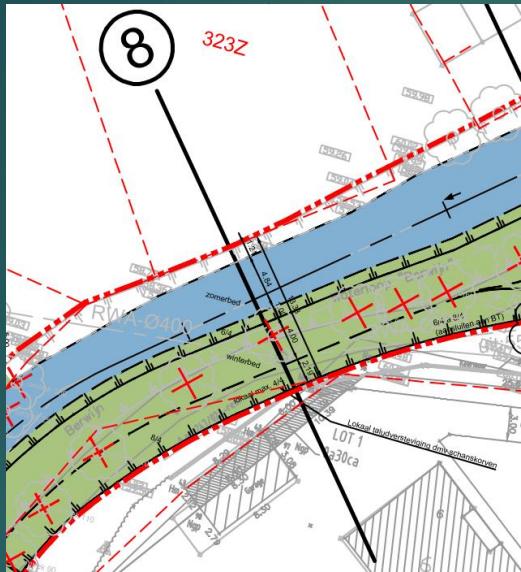
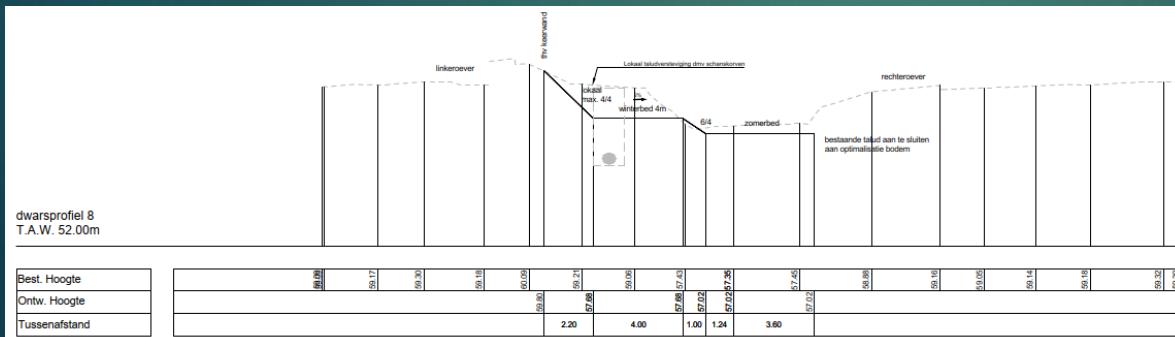
Profil 8

- Intégration mur de soutènement existant → la pente du talus devient localement plus raide, cette pente sera pourvue d'une protection.
- Le puits d'inspection existant sera adapté en concertation avec Aquafin. La cheminée d'accès (superstructure du puits) est enlevée, le puits en tant que tel est conservé

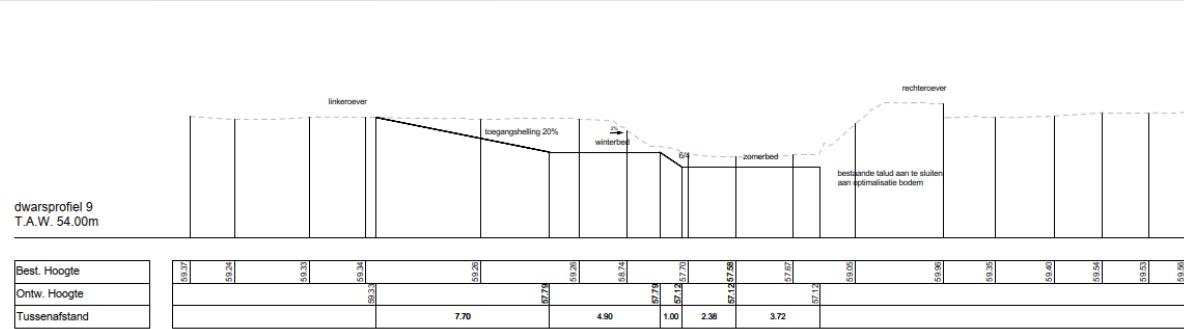
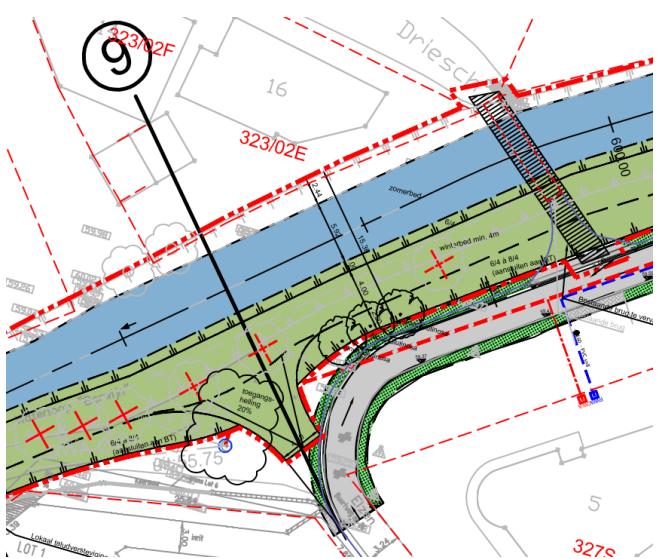
Profiel 9

- Integratie van toegangshelling naar het winterbed → in functie van bereikbaarheid/onderhoud van de Berwijn
 - Aanplant van 3 bomen bovenkant talud winterbed → op deze manier zullen ze met hoge debieten niet als barrière werken

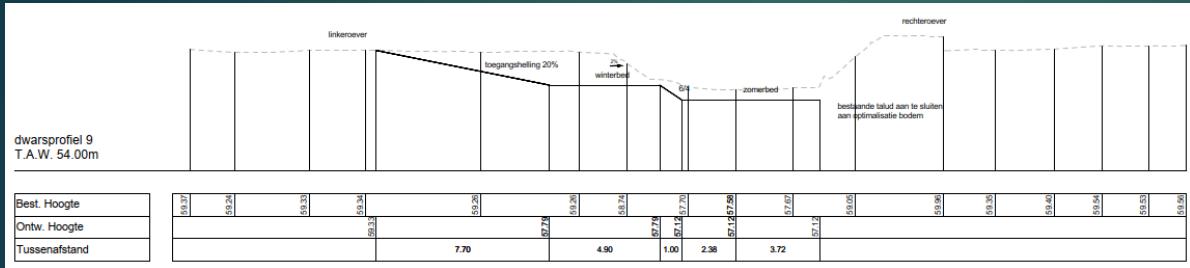
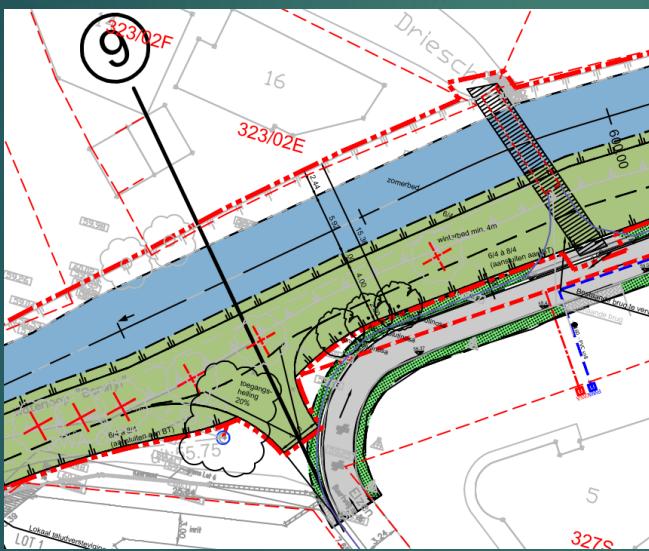
Profil 9

- Intégration d'une rampe d'accès vers le lit majeur → en fonction de l'accessibilité/entretien de la Berwinne
 - Plantation de 3 arbres dessus talus lit majeur → de cette manière, ils ne fonctionneront pas comme une barrière en cas de débits élevés

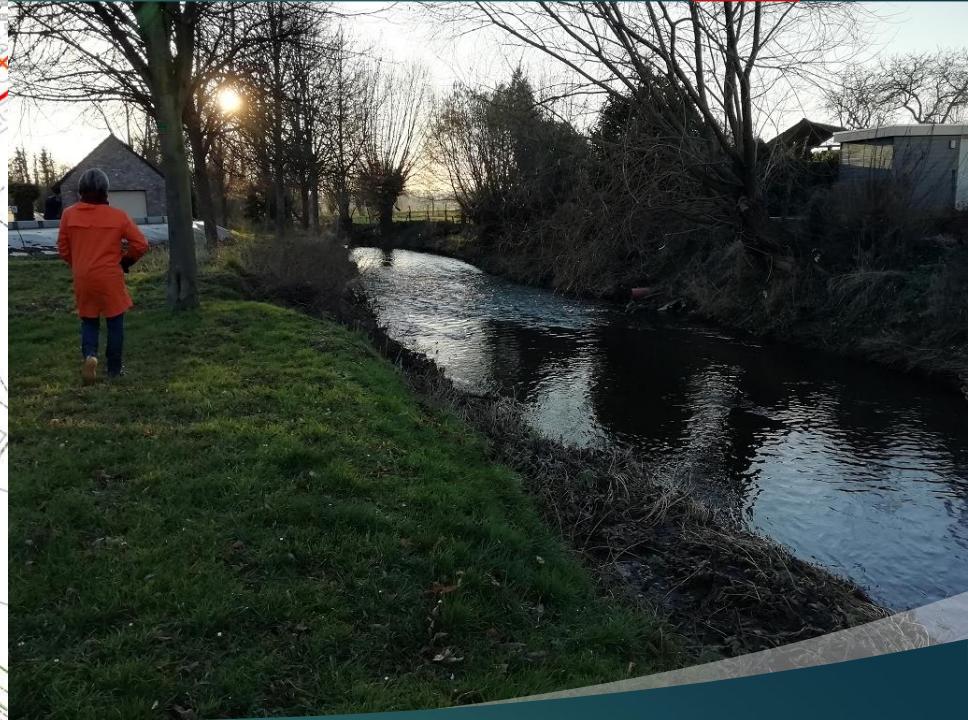
Profiel 9 (bestaande toestand – foto 9)

Bestaande brug wordt vervangen

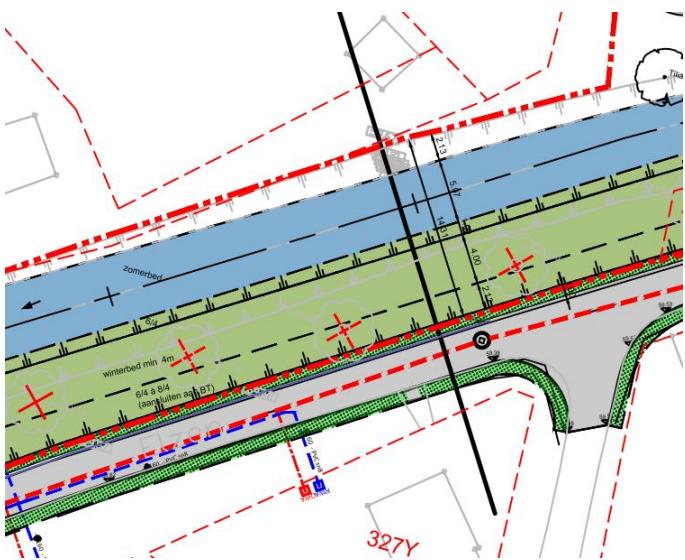
Profiel 10

- Integratie ontwerp Fluvius → afstemming met nieuw wegontwerp
 - Winterbed wordt 4m breed voorzien in functie van onderhoud/bereikbaarheid.

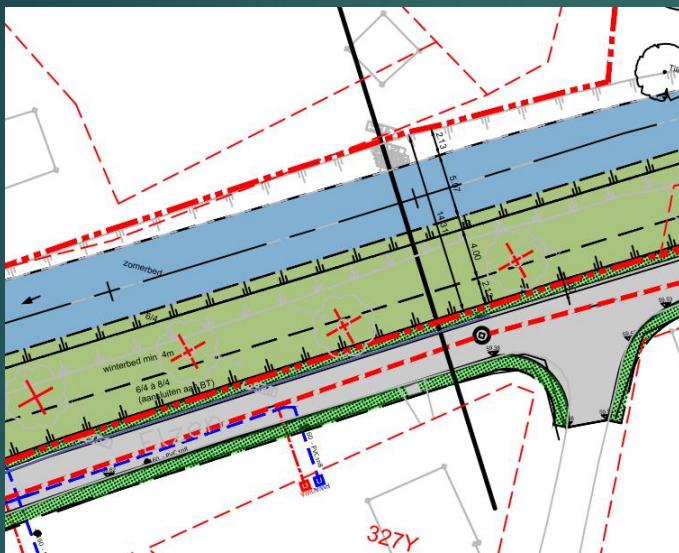
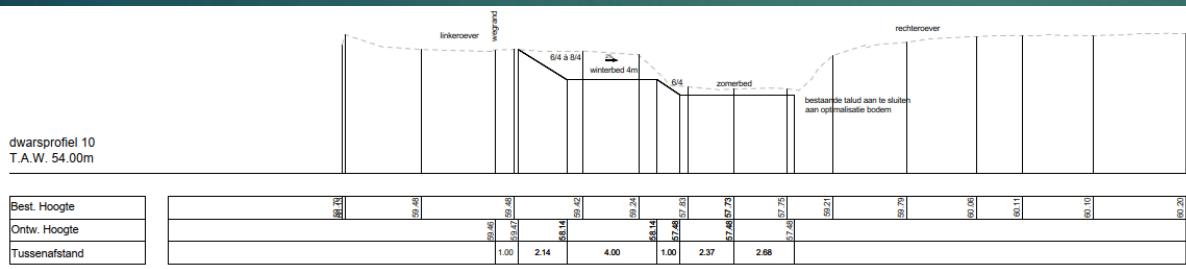
Profil 10

- Intégration projet Fluvius → ajustement au nouveau projet de route
 - La largeur prévue du lit majeur est de 4 m en fonction de l'entretien/accessibilité.
