Bescherming tegen overstromingen

HERINRICHTING VAN DE BERWIJN
DOORHEEN MOELINGEN

VLAAMSE
MILIEUMAATSCHAPPIJ

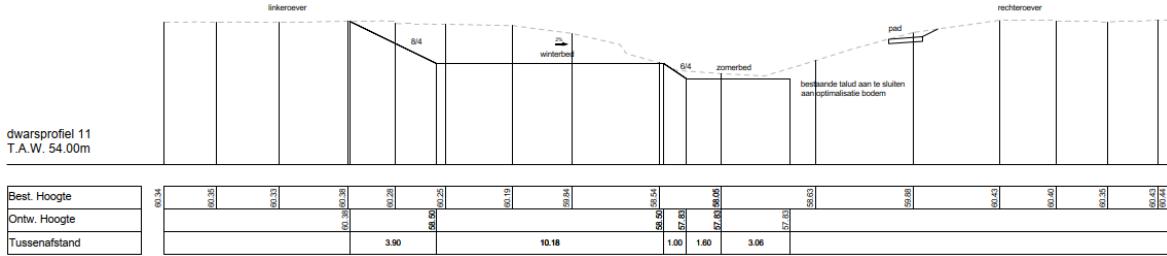
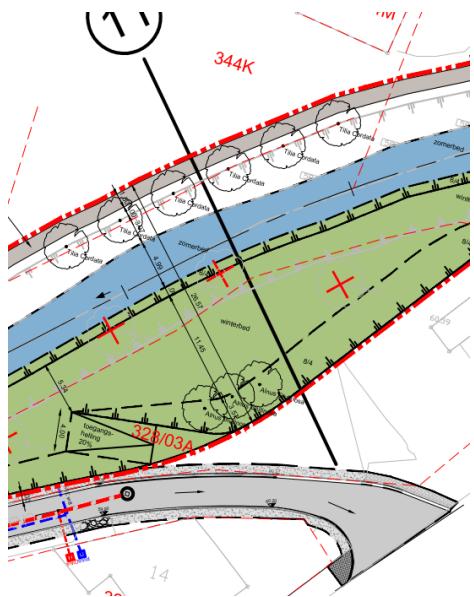
Profiel 11

- Integratie van toegangshelling naar het winterbed → in functie van bereikbaarheid/onderhoud van de Berwijn
- Aanplant van 3 bomen halverwege talud winterbed → dit in tegenstelling met profiel 9 waar de bomen op de bovenkant van de talud worden voorzien. Dit omdat het winterbed in profiel 9 veel smaller (en dus sneller kritisch) is.

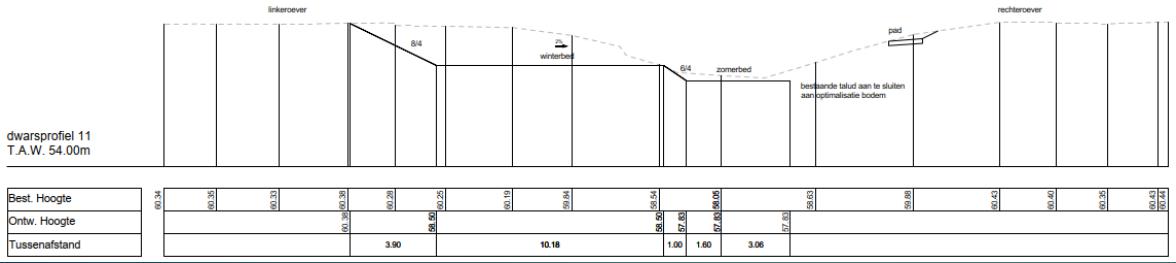
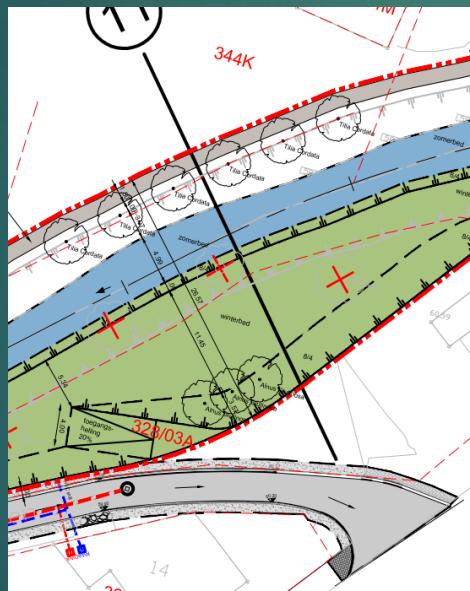
Profil 11

- Intégration d'une rampe d'accès vers le lit majeur → en fonction de l'accessibilité/entretien de la Berwinne
 - Plantation de 3 arbres à mi-chemin talus lit majeur → à la différence du profil 9 où les arbres sont prévus au sommet du talus. Ceci parce que le lit majeur au profil 9 est beaucoup plus étroit (et donc plus facilement dans une situation critique).

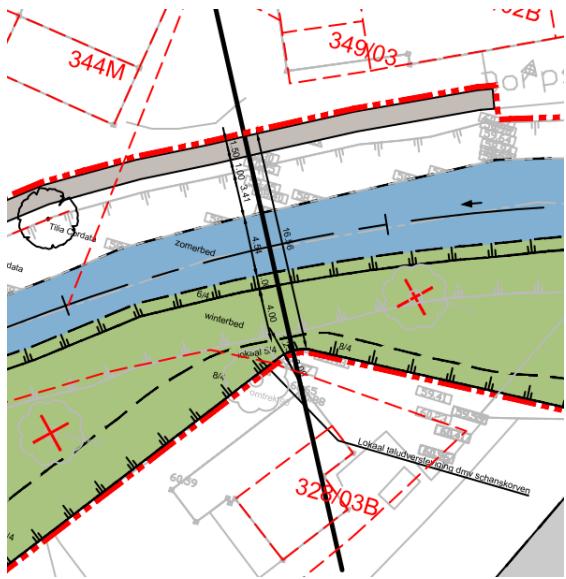
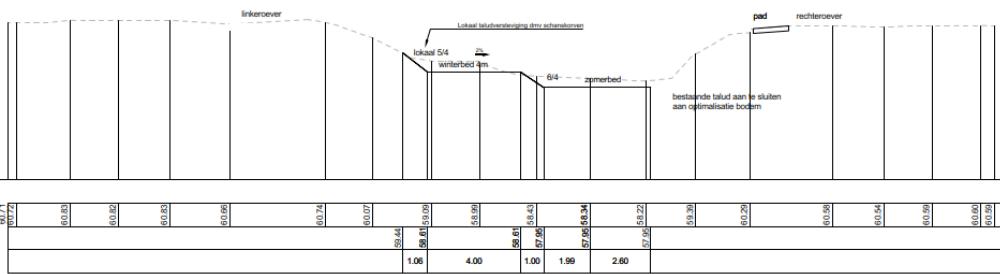
Profiel 12

- Nauwere doorgang door aanwezigheid frituur
 - Winterbed minimaal 4m → noodzaak in kader van onderhoud/bereikbaar heid Berwijn
 - Vellen van 2 bomen in deze zone, behoud van boom t.h.v. frituur
 - Kruin talud minimaal op 3m van hoekpunt gebouw → stabiliteitstechnische veiligheid
- Hierdoor lokaal iets steilere taluds van 8/4 → 5/4
- Voorzien van oeververdediging in schanskorven

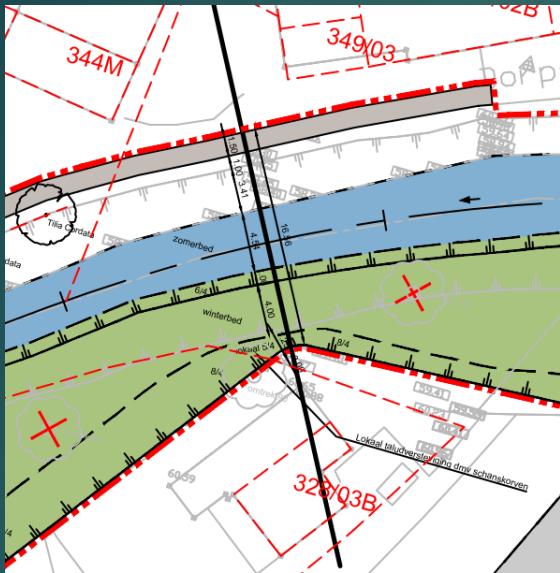
Profil 12

- Passage plus étroit en raison de la présence de la friterie
 - Lit majeur de minimum 4 m → nécessaire dans le cadre de l'entretien/accessibilité de la Berwinne
 - Abattage de 2 arbres dans cette zone, conservation de l'arbre à hauteur de la friterie
 - Crête talus à minimum 3 m du sommet du bâtiment → sécurité en matière de stabilité technique
- De ce fait, talus localement plus raide de 8/4 → 5/4
- Protection de berge en gabions

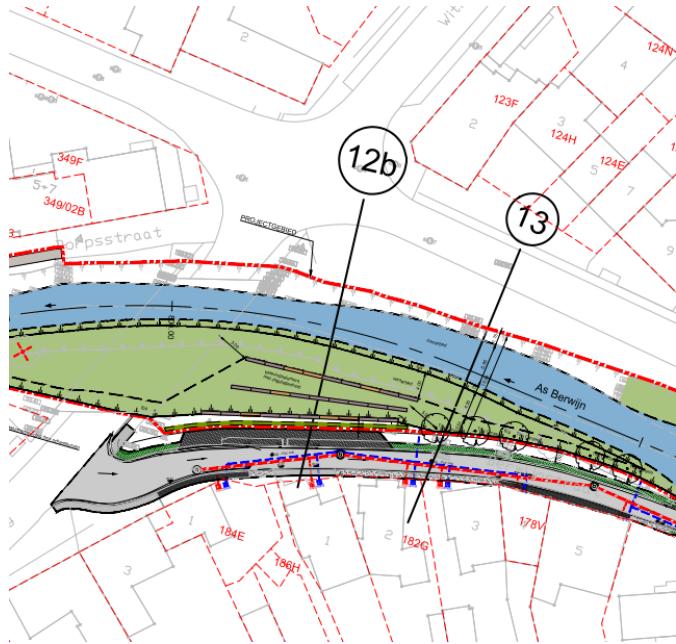
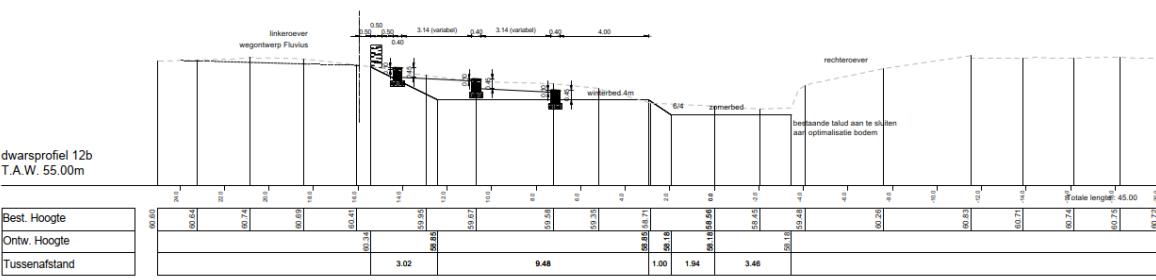
Profiel 12b

- Integratie ontwerp Fluvius → afstemming met nieuw voorziene parkeerplaatsen
- Autochtone haag als afscheiding tussen deze parkeerplaatsen en belevingselement
- Integratie van belevingselement in winterbed
 - In prefab zitempelen vergelijkbaar met de openlegging van de Jeker
 - Onderste rij evenwijdig met de teen van de talud van de Berwijn
 - Bovenste rij evenwijdig met parkeerplaatsen
 - Middelste rij zodanig dat er een waaier ontstaat
 - Op sommige prefabelementen wordt een houten meer comfortabel zitempel toegevoegd
 - Enkel op de bovenste rij worden leuningen voorzien

Belevingselement Elément d'expérience

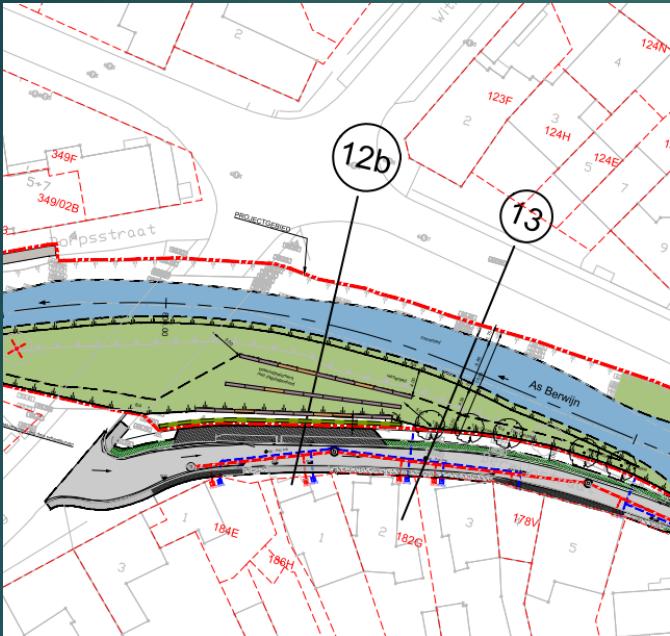
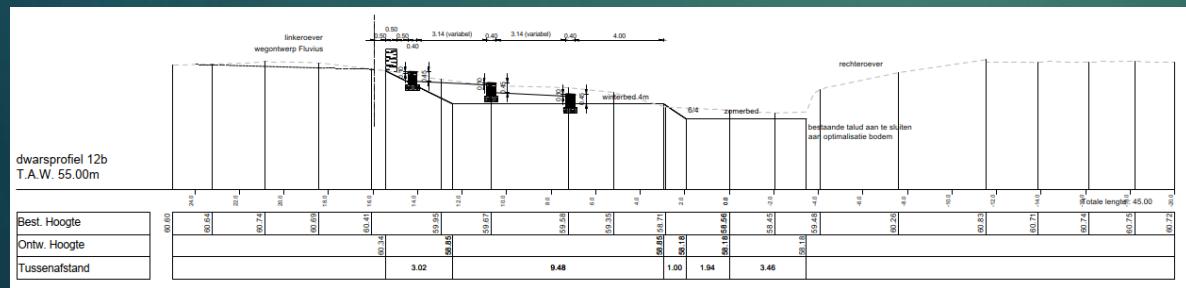
Profil 12b

- Intégration projet Fluvius → ajustement aux nouveaux emplacements de parking prévus
 - Haie autochtone comme séparation entre les emplacements de parking et l'élément d'expérience
 - Intégration de l'élément d'expérience dans le lit majeur
 - En éléments d'assise préfabriqués comparables à la 'openlegging' du Geer
 - Rangée supérieure parallèle au pied du talus de la Berwinne
 - Rangée supérieure parallèle aux emplacements de parking
 - Rangée du milieu de façon à créer un éventail
 - Sur certains éléments préfabriqués, un élément d'assise plus confortable en bois est ajouté
 - Des dos ne sont prévus que pour la rangée supérieure

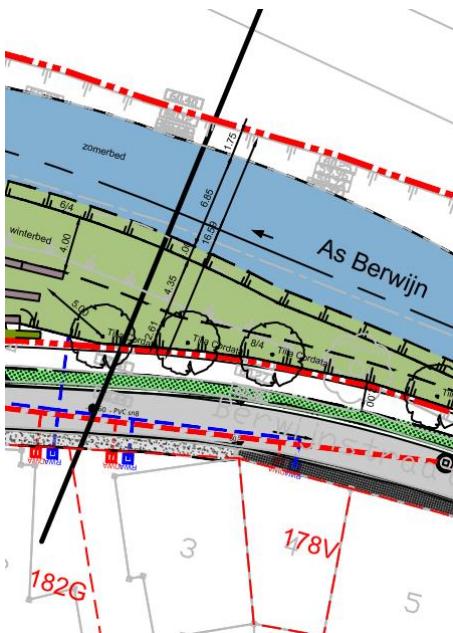
Profiel 13

- Integratie ontwerp Fluvius → afstemming met nieuw wegontwerp
 - Aanplant van bomen → door de aanwezigheid van de bomen op rechteroever (dreef) wordt er ingezet op de creatie van een laaneffect.

dwarsprofiel 13
TAW 55.00m

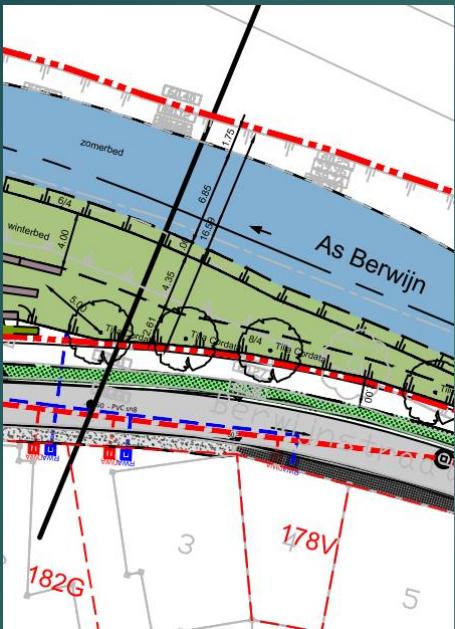
Profil 13

- Intégration projet Fluvius → ajustement au nouveau projet de route
 - Plantation d'arbres → de par la présence d'arbres sur la rive droite (drève), on s'efforce de créer un effet d'allée.

dwarsprofiel 13
TAW 55,00m

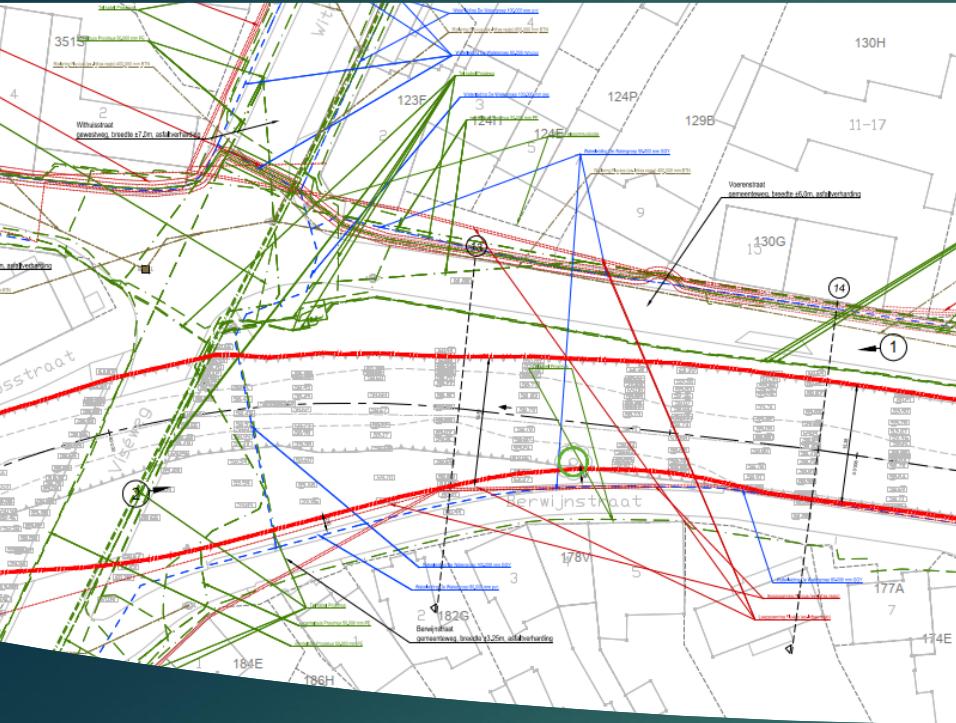
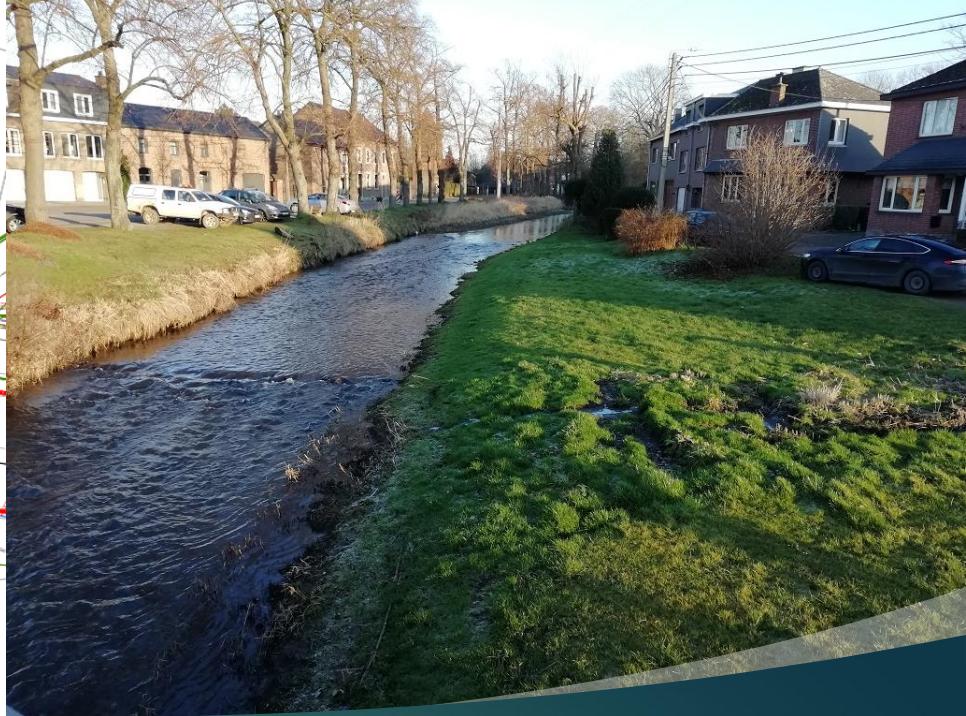
Profiel 13 (bestaande toestand – foto 2)

Profil 13 (situation existante – photo 2)

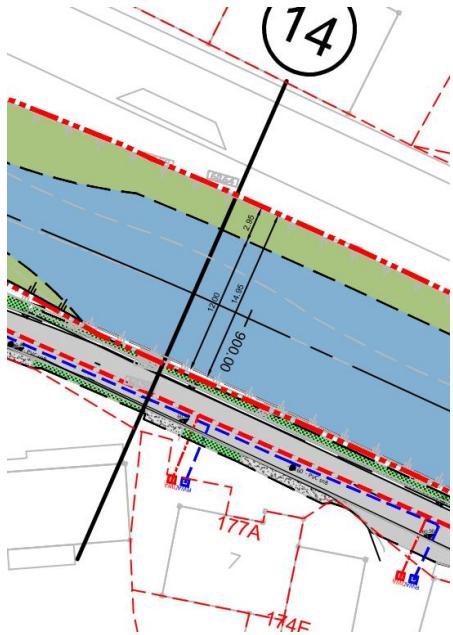
Profiel 14

- Verwijderen van sedimentbanken in de Berwijn → herstel historische toestand
 - Integratie wegontwerp Fluvius
 - Herstel van de aanwezige kademuur

dwarsprofiel 14
T.A.W. 55.00m

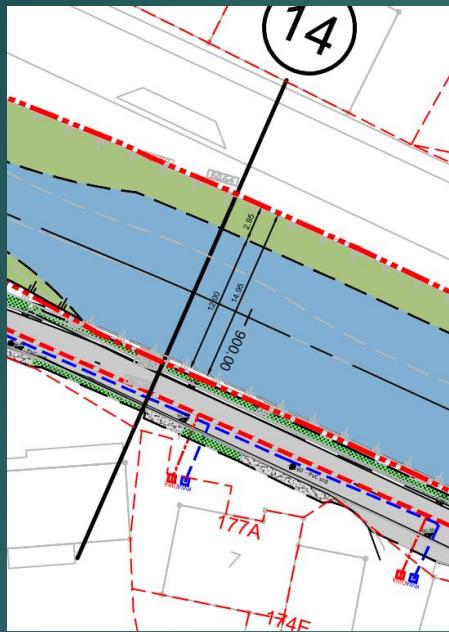
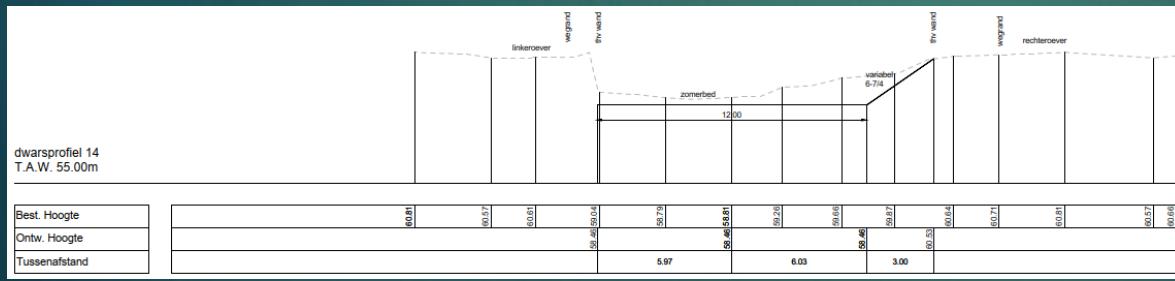
Profil 14

- Enlèvement des bancs de sédiments dans la Berwinne
→ retour situation historique
 - Intégration projet de route Fluvius
 - Réparation du mur de quai existant

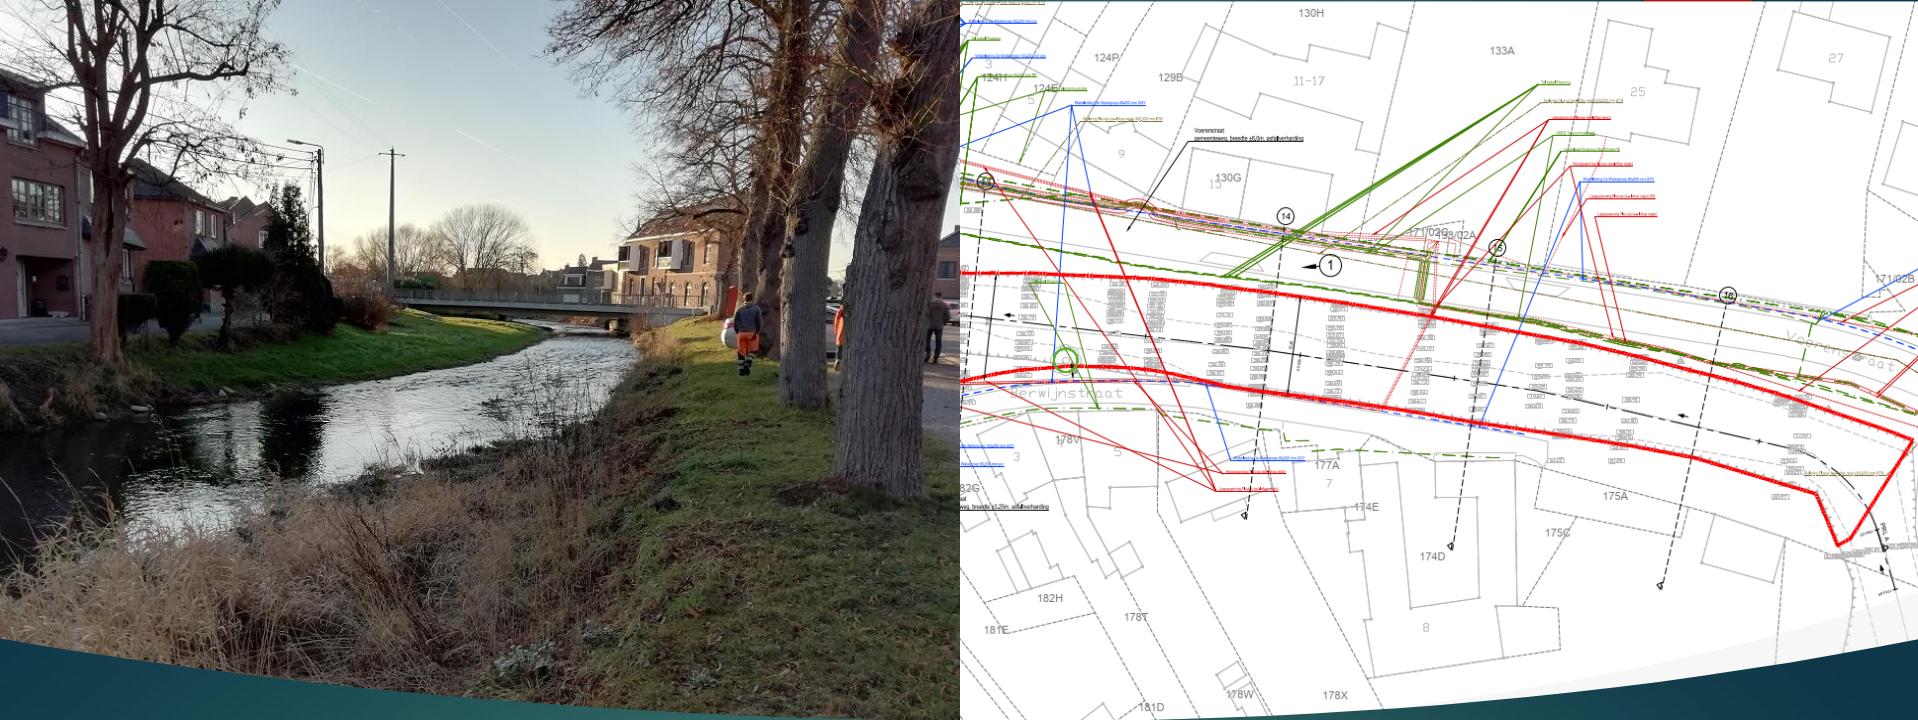
Profiel 14 (bestaande toestand – foto 1)

Profil 14 (situation existante - photo 1)

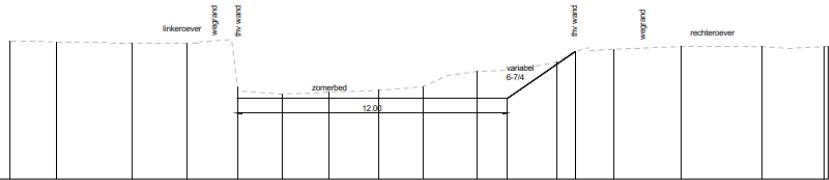
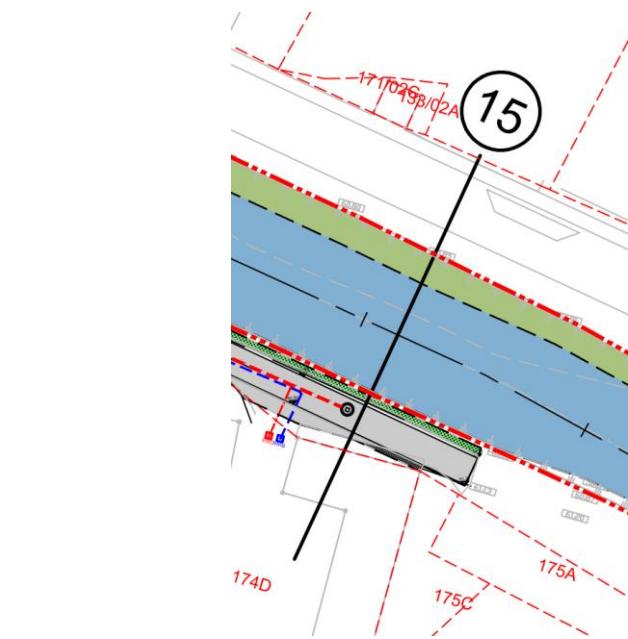
Profiel 15

dwarsprofiel 15
T.A.W. 55.00m

- Verwijderen van sedimentbanken in de Berwijn → herstel historische toestand
- Integratie wegontwerp Fluvius
- Herstel van de aanwezige kademuur

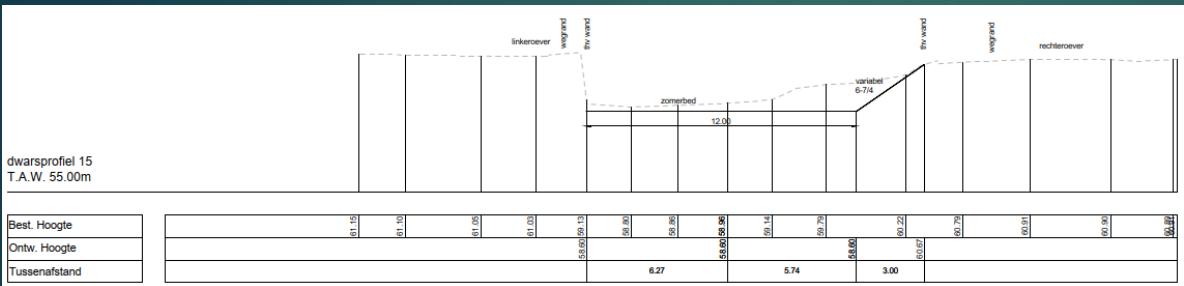
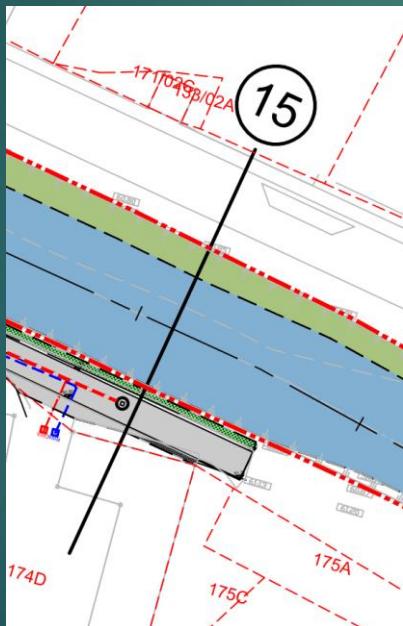
Profil 15

- Enlèvement des bancs de sédiments dans la Berwinne
→ restauration situation historique
- Intégration projet de route Fluvius
- Réparation du mur de quai existant

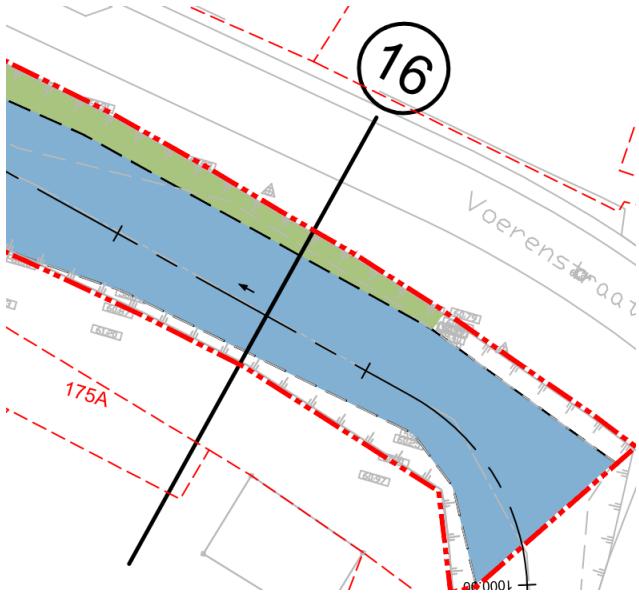
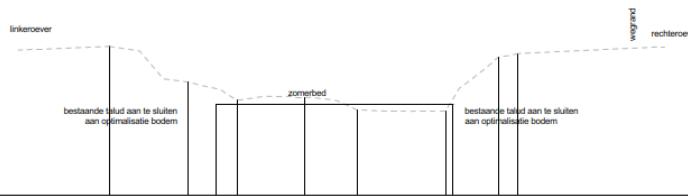
Profiel 16

dwarsprofiel 16
T.A.W. 55.00m

- Meest stroomopwaarts gelegen werken
- Bodem aansluiten op bestaande toestand
- Herstel van de aanwezige kademuur

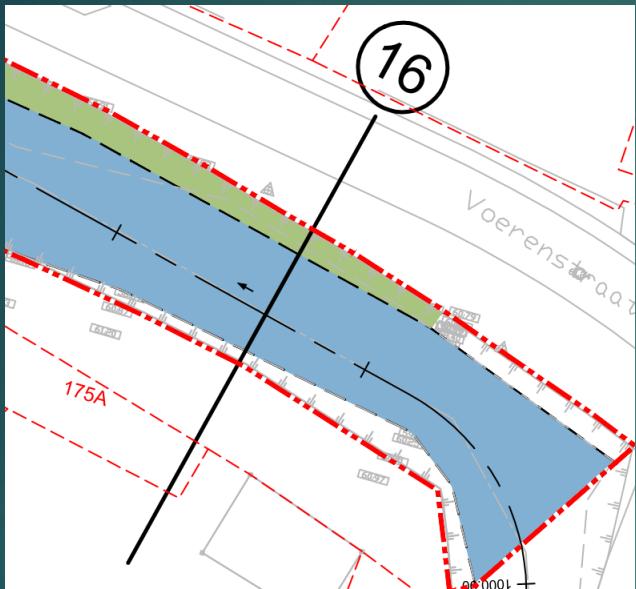
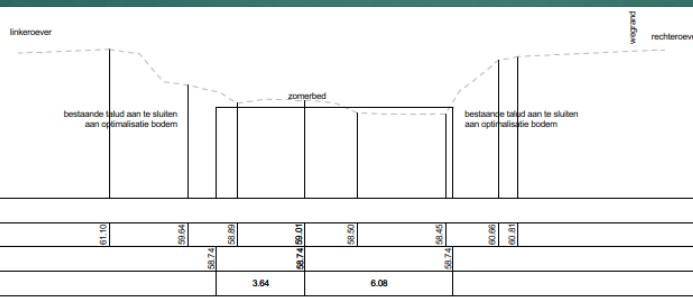
Profil 16

- Travaux situés le plus en amont
- Relier le fond à la situation existante
- Réparation du mur de quai existant
